VYUŽITÍ OCELI ATMOFIX V ARCHITEKTUŘE A STAVEBNICTVÍ VE VZTAHU KE KOROZNÍM PROJEVŮM

Dagmar Knotkova¹, Kateřina Kreislová¹
Lubomír Rozlívka²

1 SVUOM s.r.o., Praha

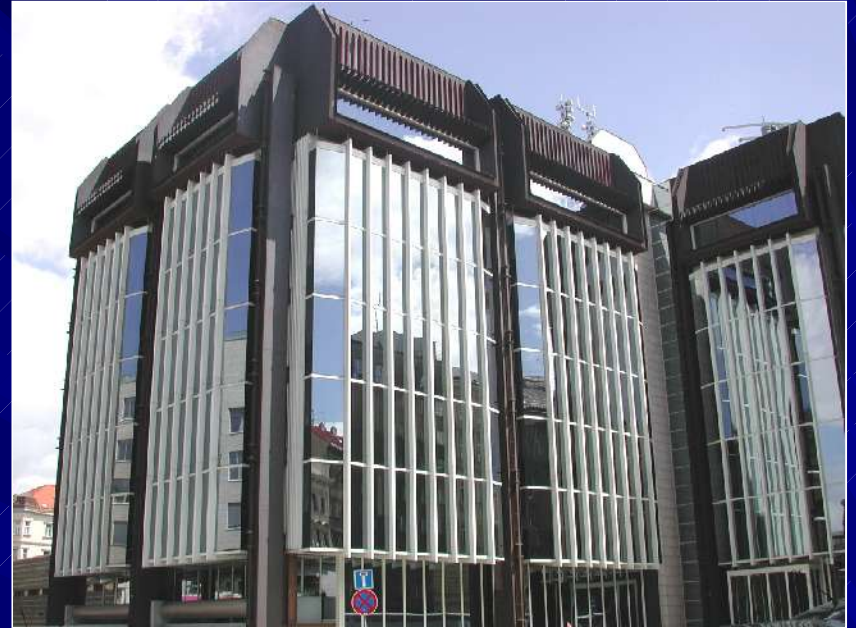
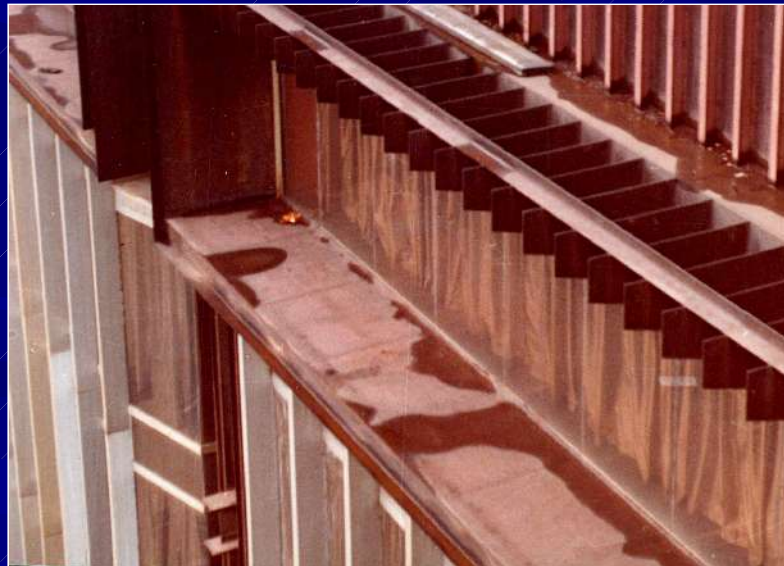
Kancelářská budova, Praha

Problémy: horizontální plochy
sídlení ptáků

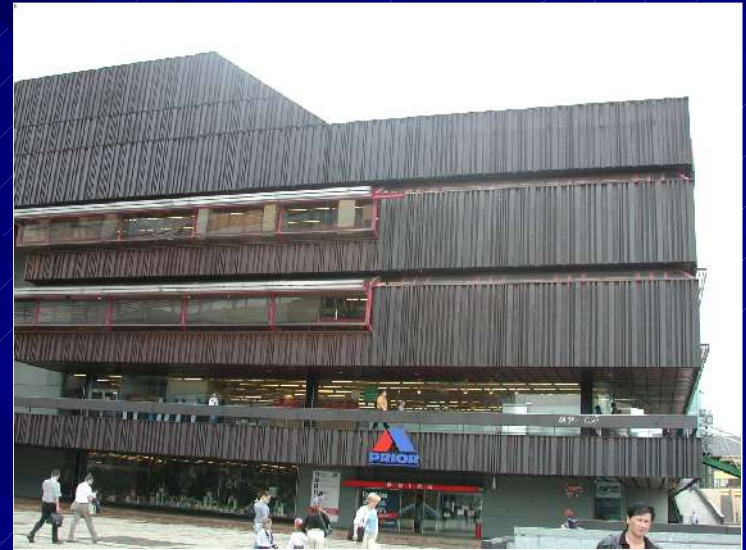
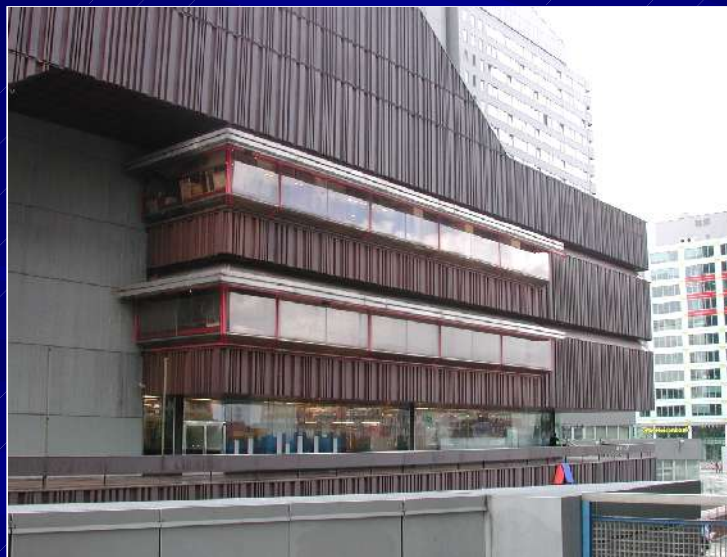
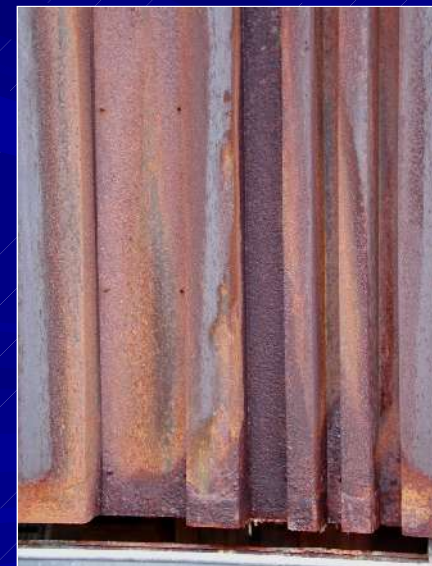
Obchodní dům, Praha

Problémy: zatékání z pochozí terasy

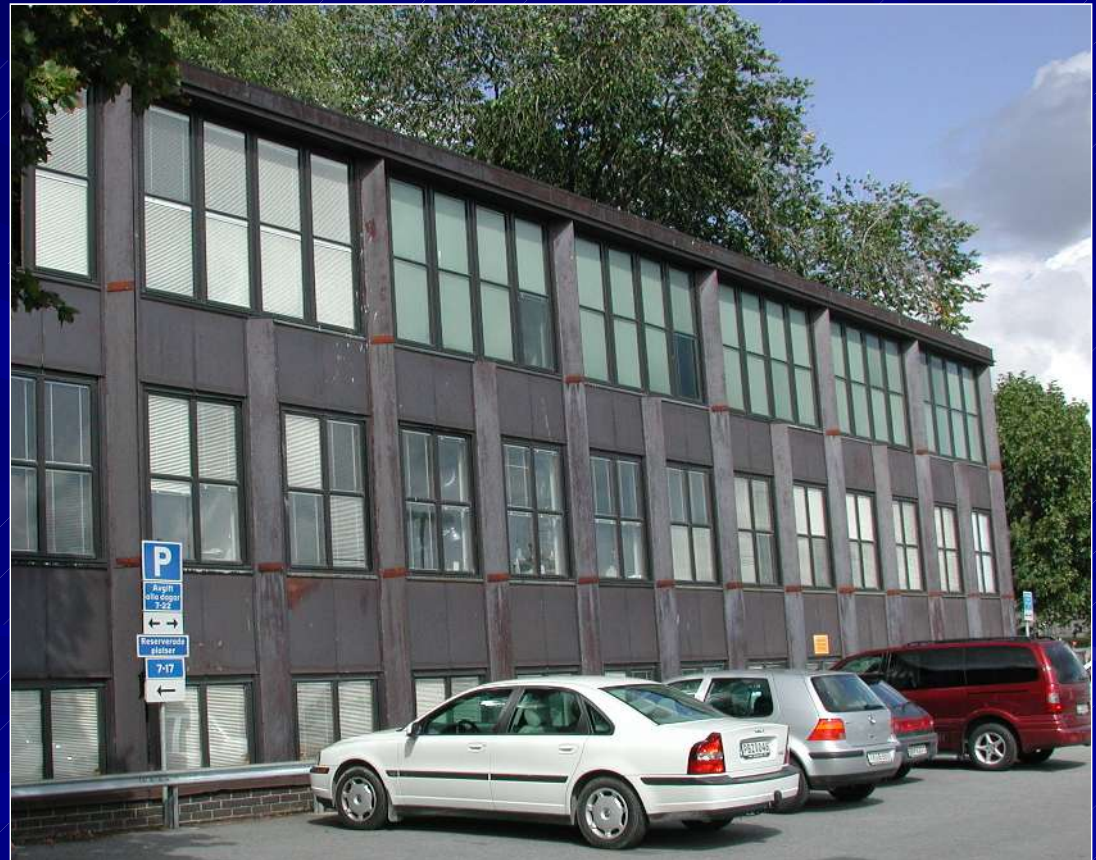
Narodní museum, Švédsko

Problémy: spoje sloupů

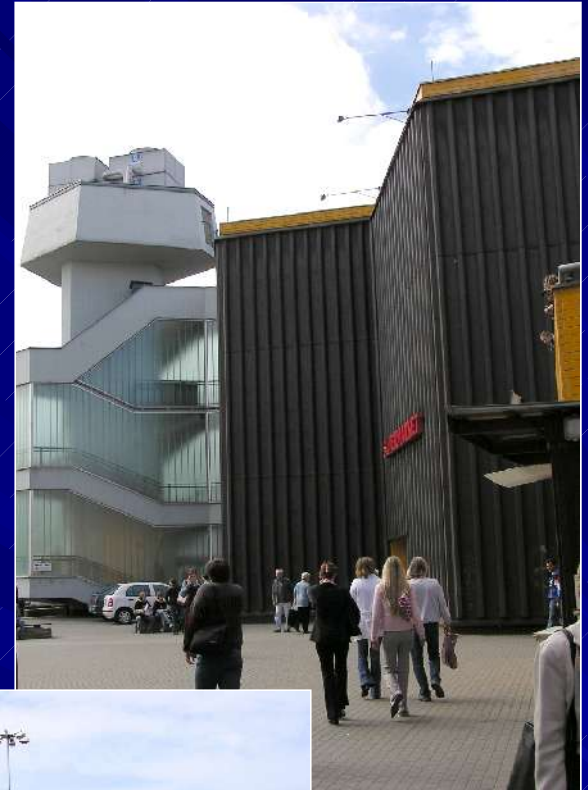
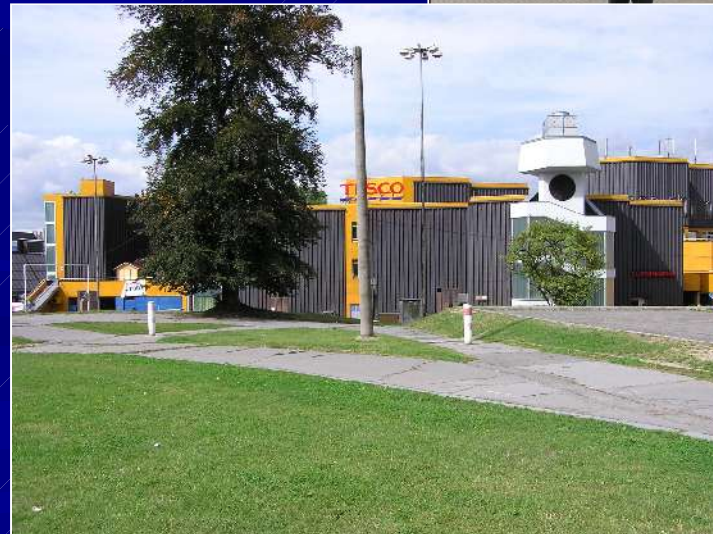
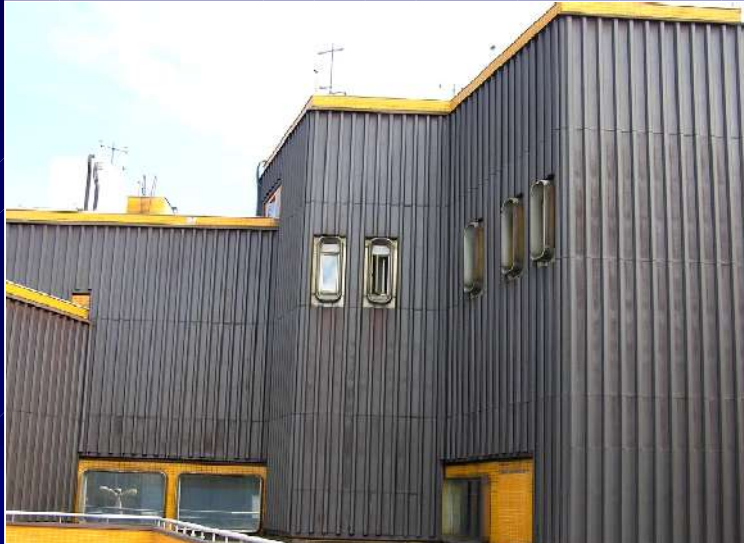
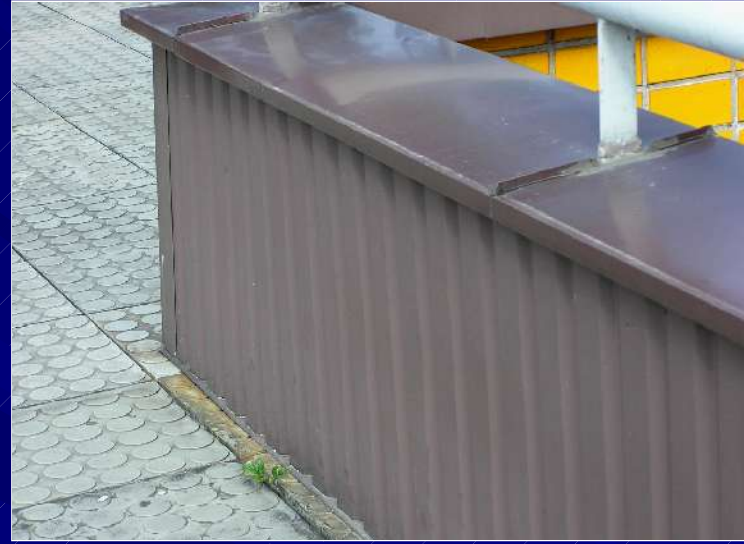
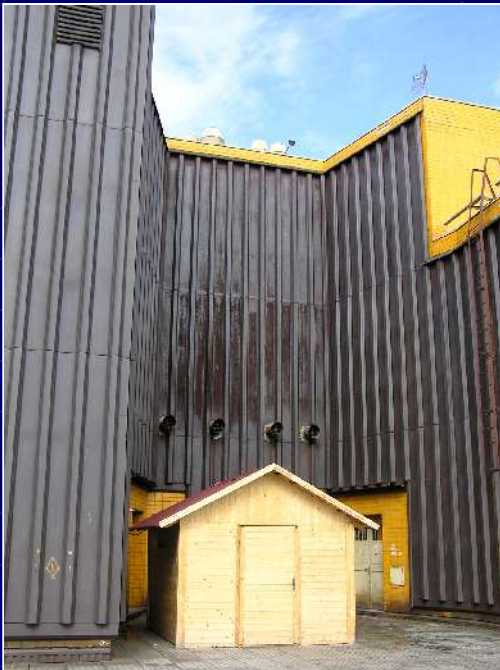
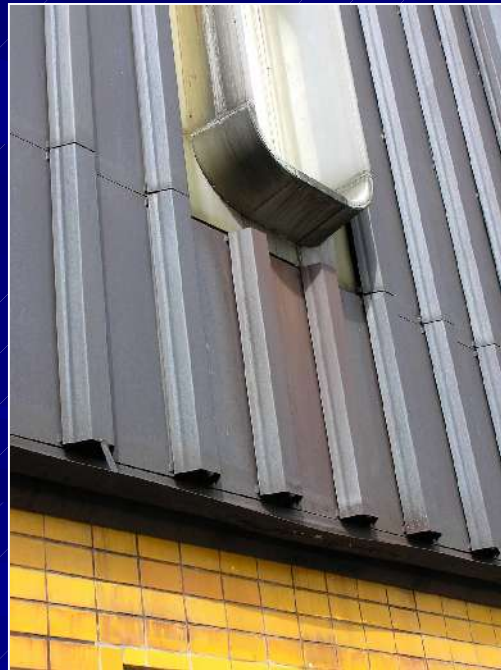
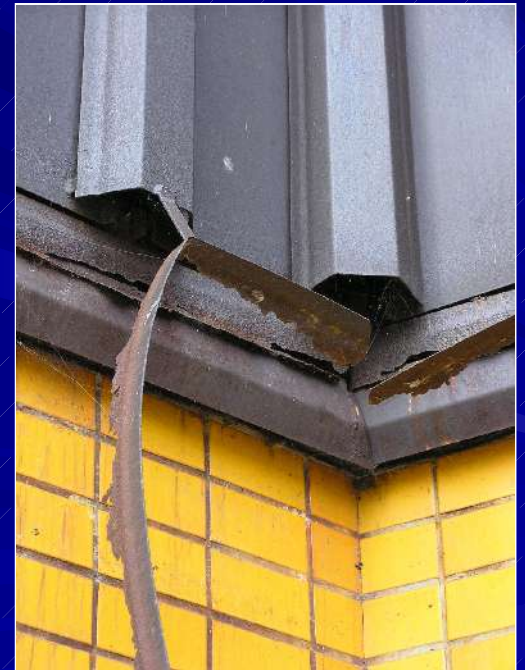
Obchodní dům, Liberec

Problémy: šroubové spoje plechů (1985)
malý účinek provětrávání (1985)
destrukce okapů
kombinace materiálů

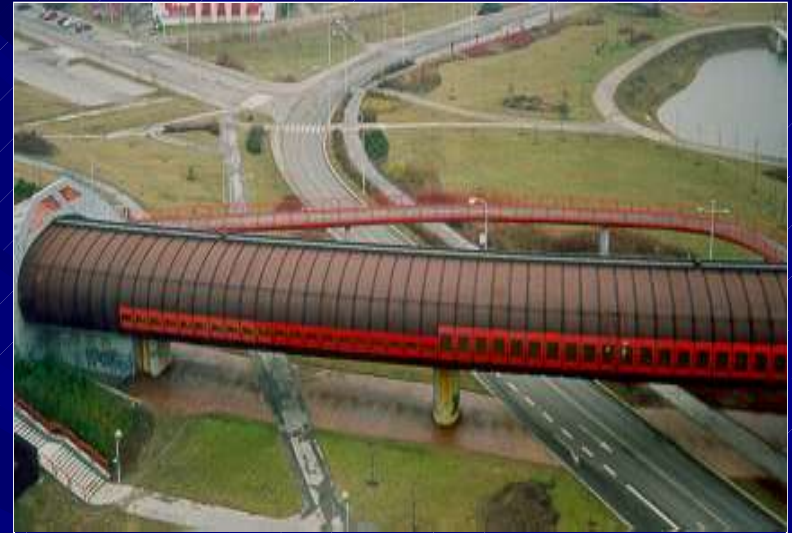
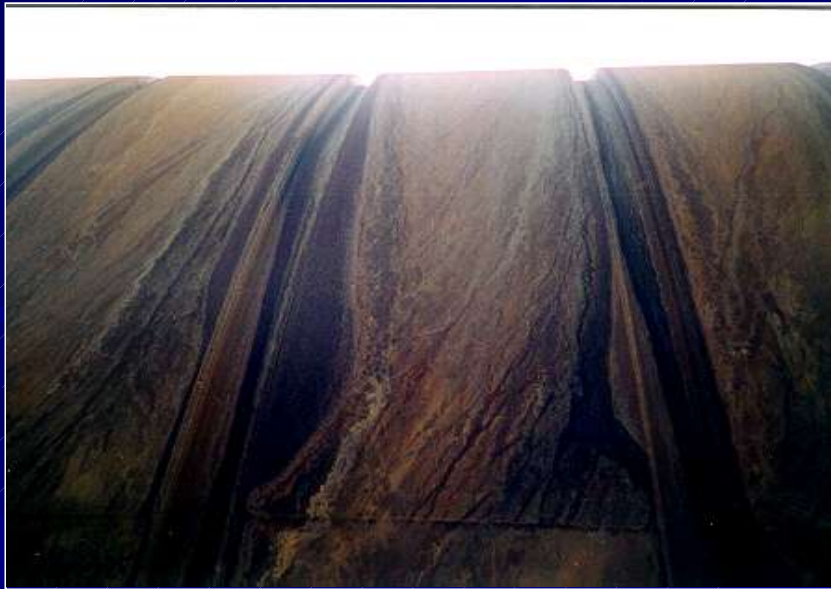
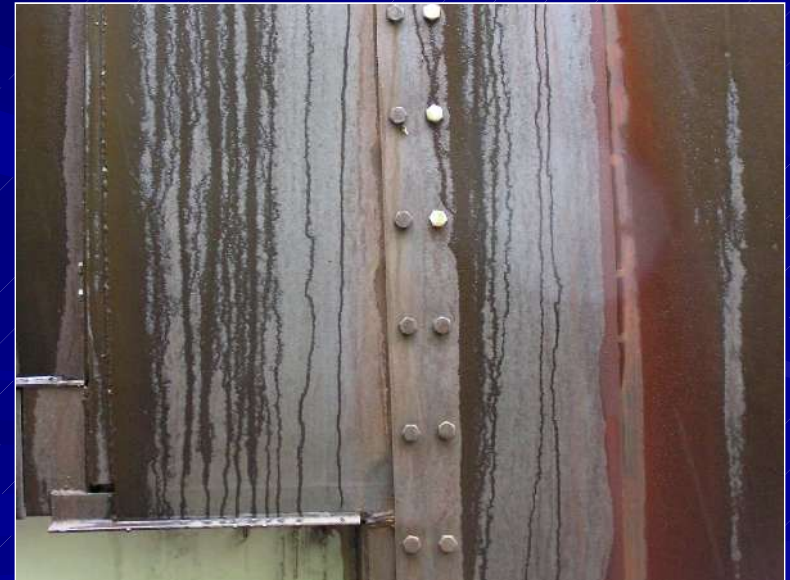
Tubus metra, Praha

Problémy: nerovnoměrná tvorba patiny

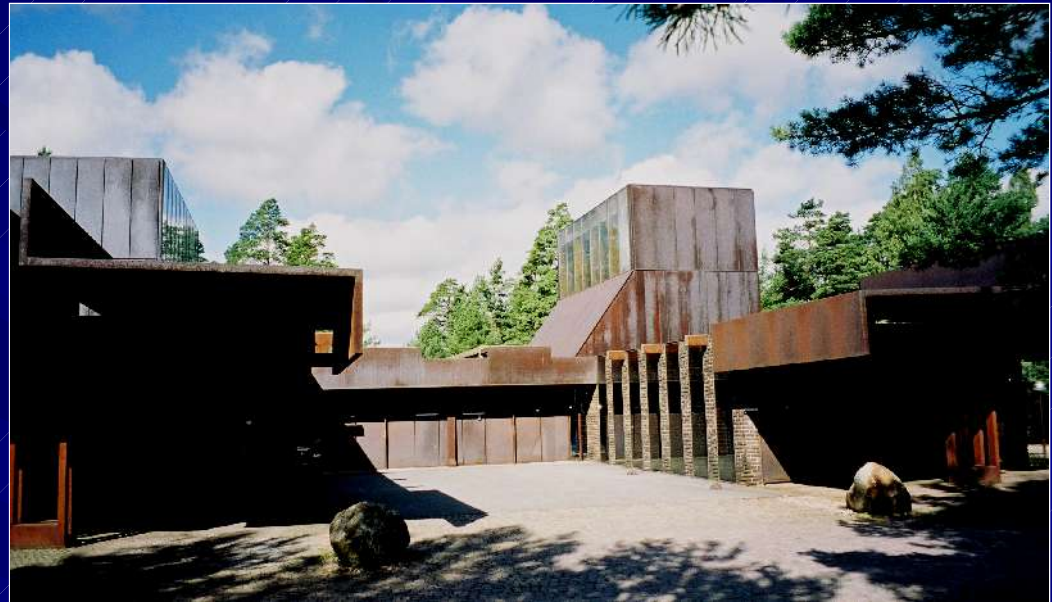
Krematorium, Švédsko

Problémy: nerovnoměrná tvorba patiny, především v podhledové ploše

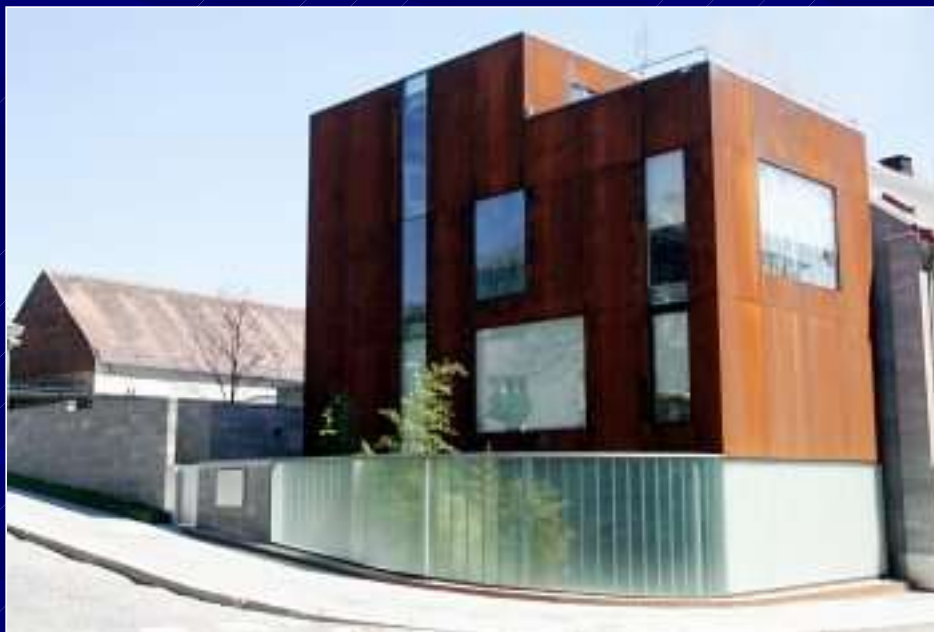
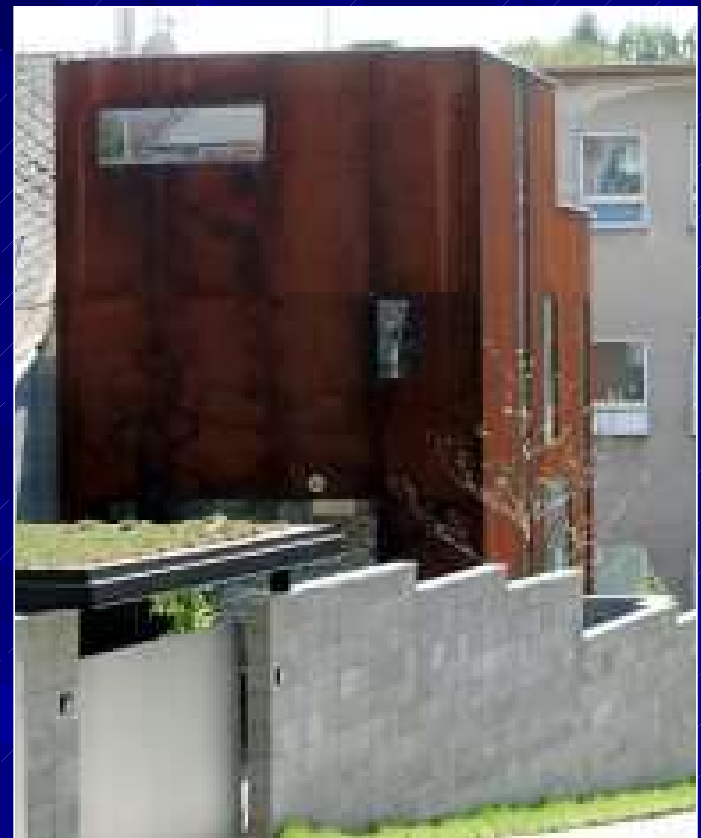
Rodinný dům, Humpolec

Problémy: nerovnoměrná tvorba patiny

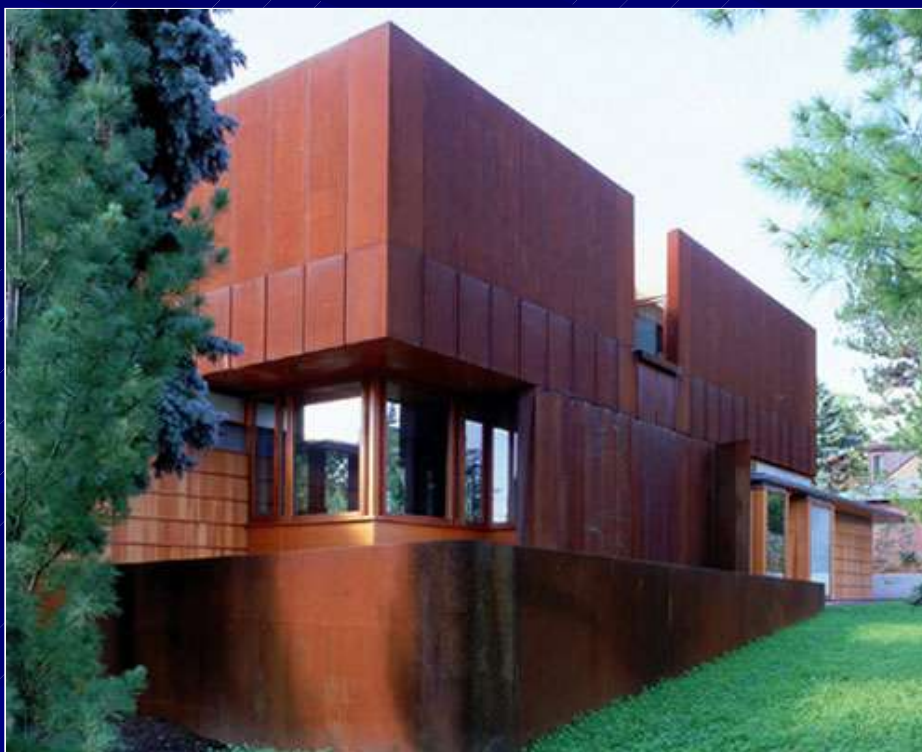
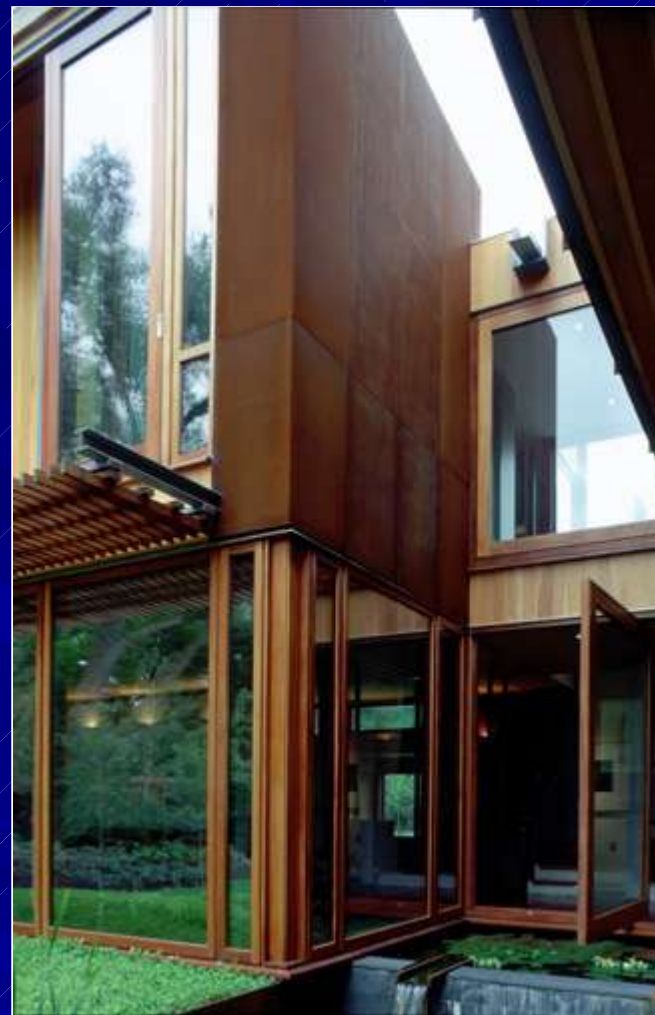
Rodinný dům, Ontario, Kanada

Problémy: nerovnoměrná tvorba patiny

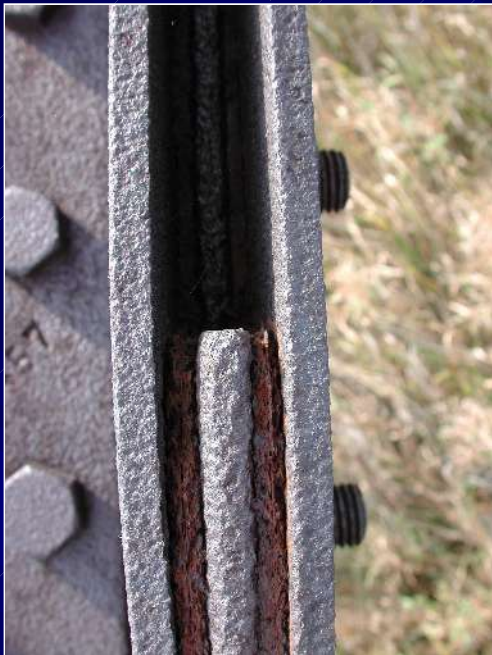
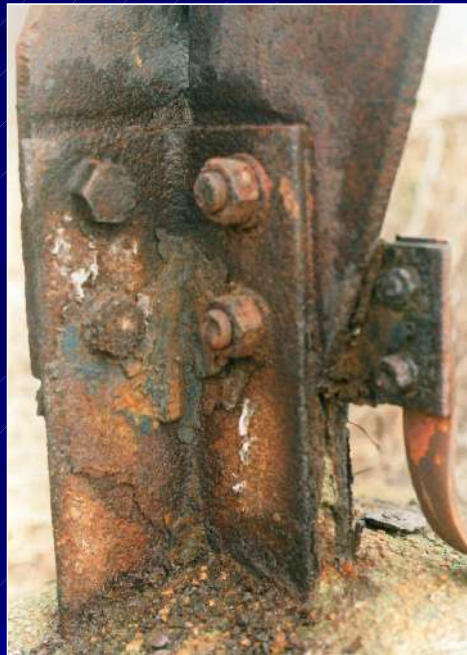
Příklady lokálního
korozičního napadení, kde
z konstrukčních důvodů
nevzniká ochranná
patina
