VLIV ENVIRONMENTÁLNÍCH A KONSTRUKČNÍCH PODMÍNEK NA KOROZNÍ RYCHLOST PATINUJÍCÍCH OCELÍ A TVORBU OCHRANNÉ PATINY

Kateřina Kreislová, Dagmar Knotková, Alena Koukalová,
SVÚOM s.r.o., Praha,

Projekt MPO FT-TA5/076 *Výzkum vlastností stávajících a nově vyvíjených patinujících ocelí z hlediska jejich využití pro ocelové konstrukce*

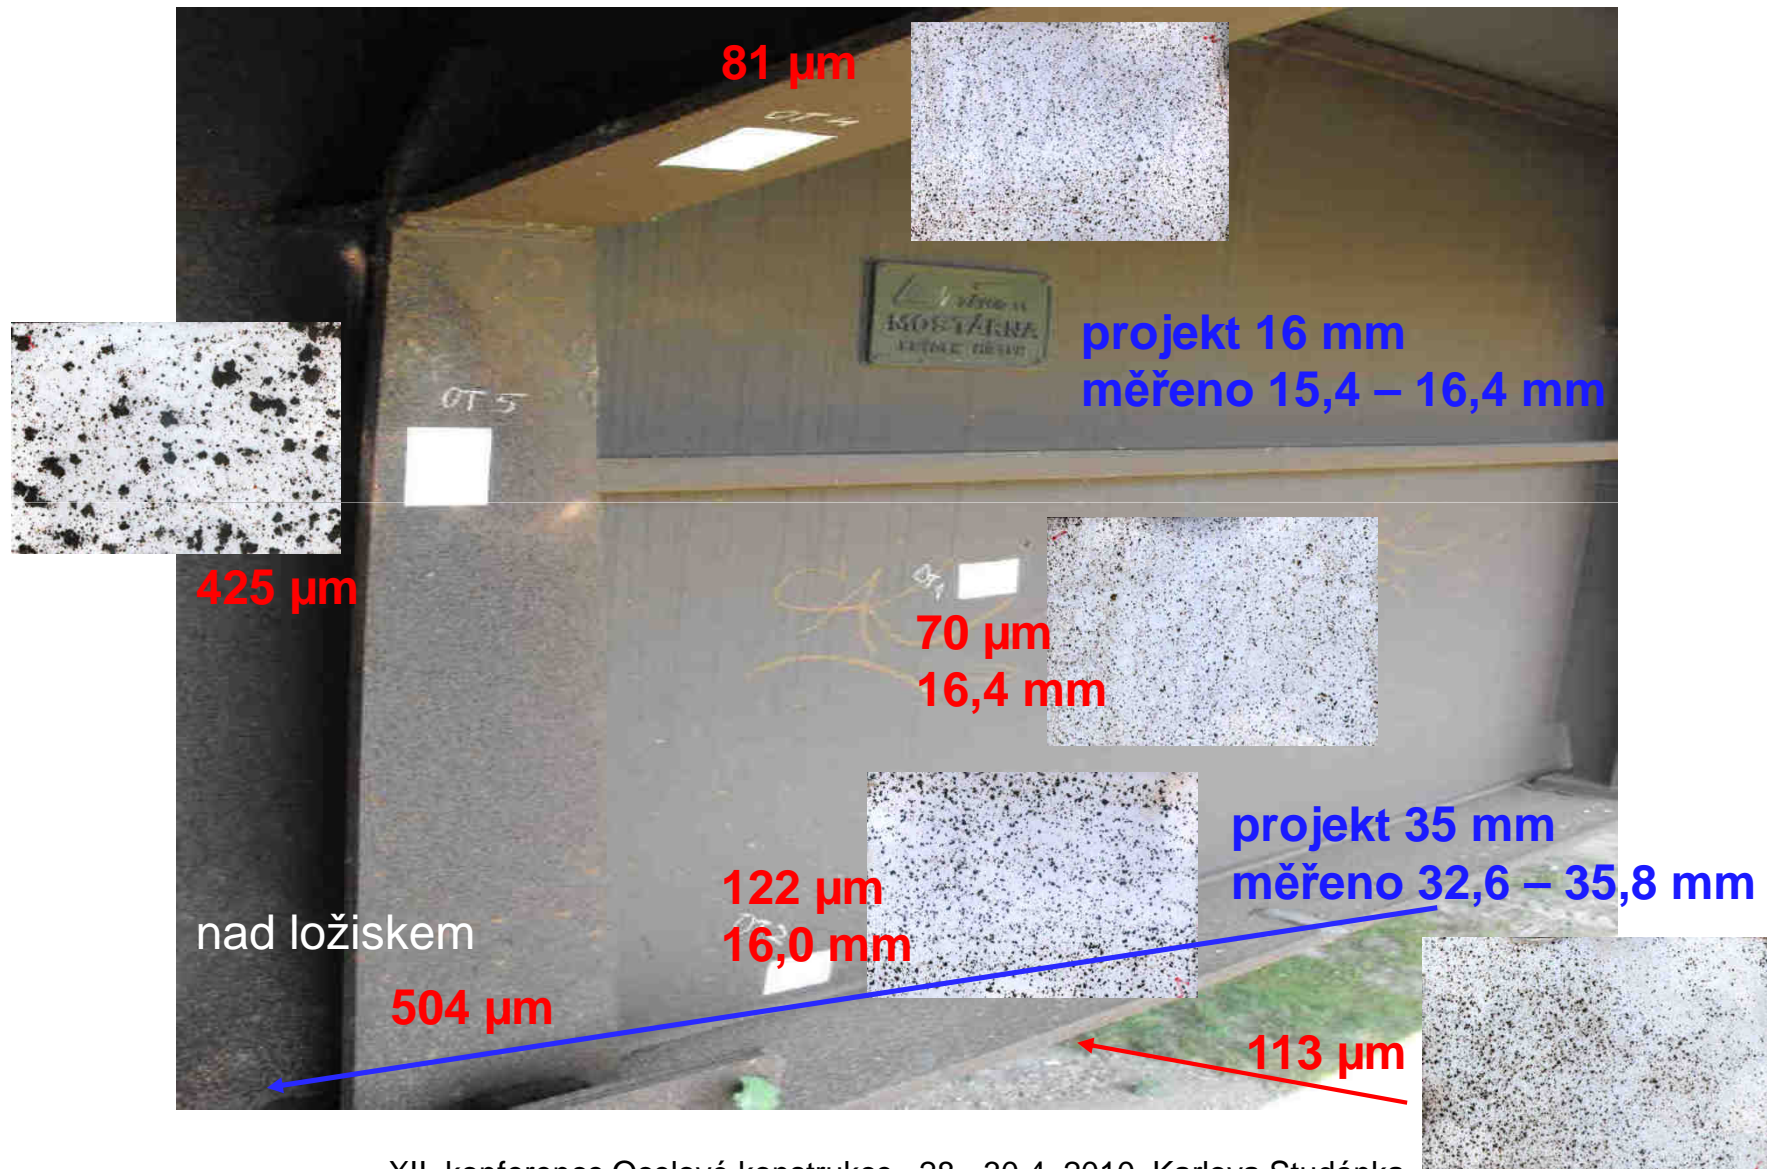
Rozsah plochy konstrukce ovlivněné zatékáním

- plocha konstrukce ~150 m²
- plocha ovlivněná zatékáním 1,5 m²

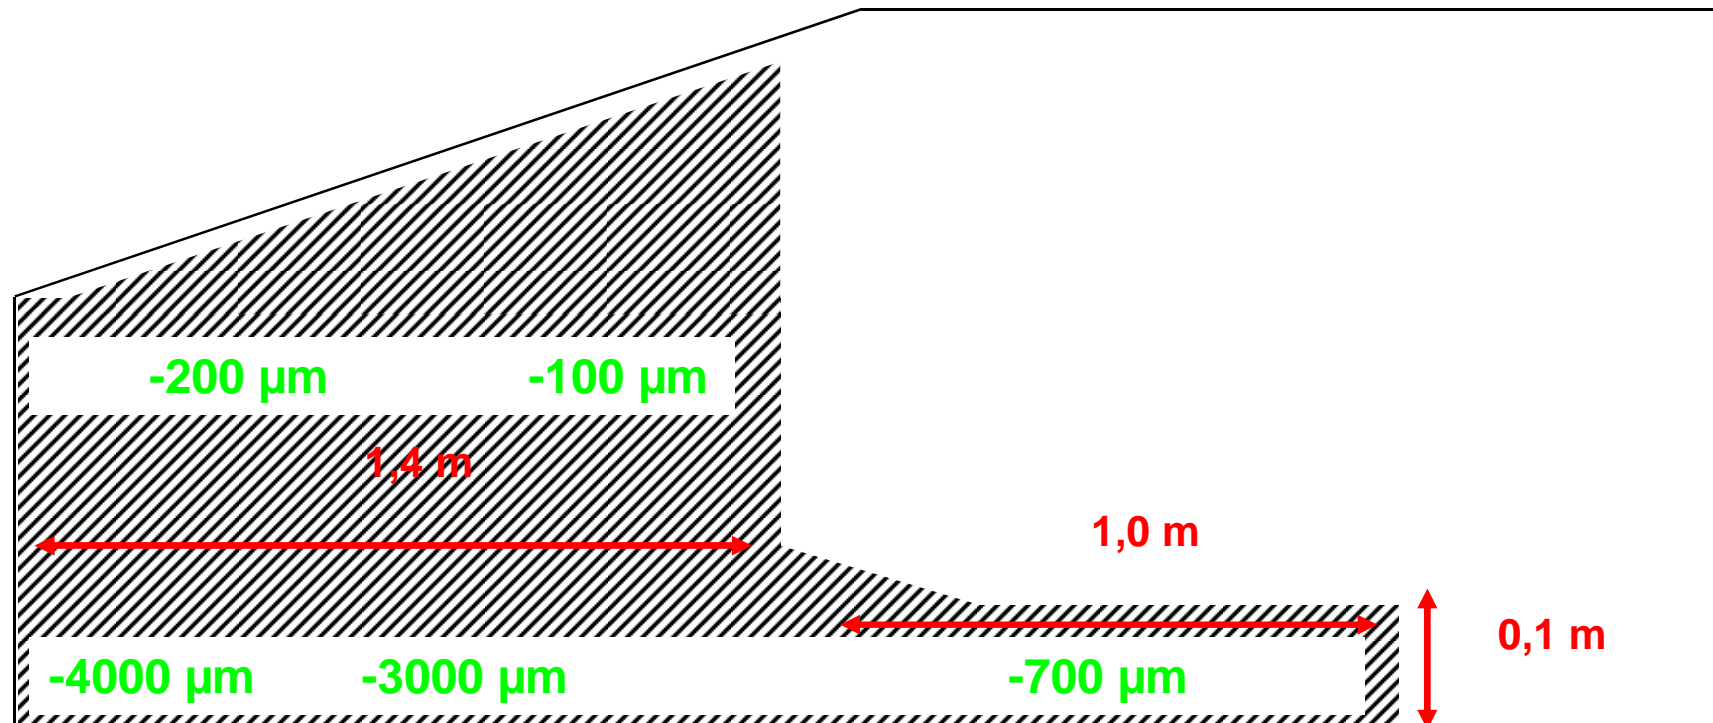
Korozní rychlost v nejkritičtějších místě ~ 150 - 200 $\mu\text{m} \cdot \text{r}^{-1}$

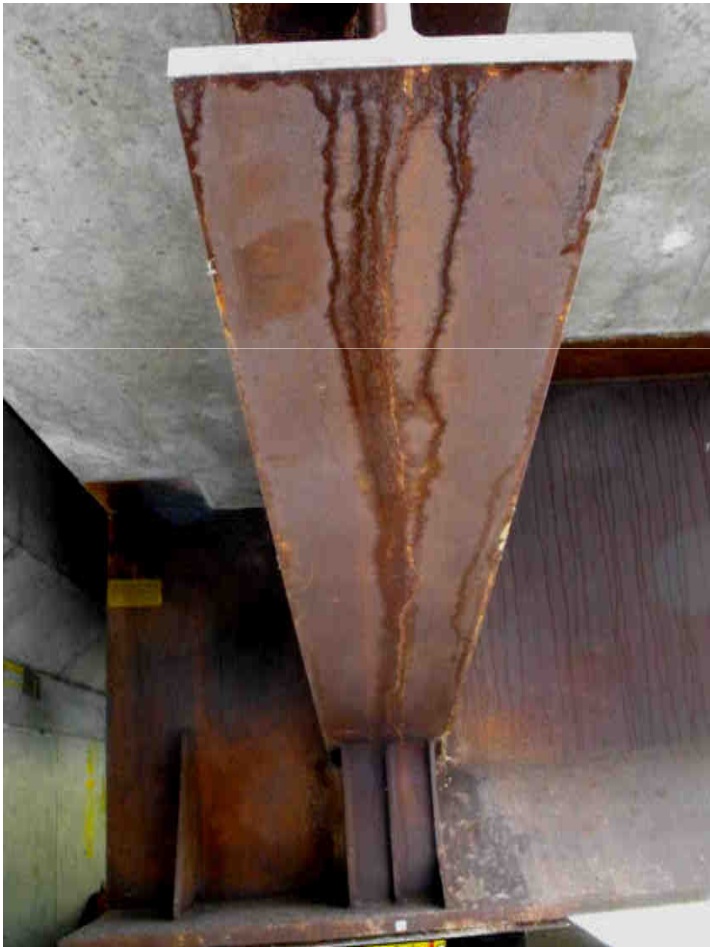
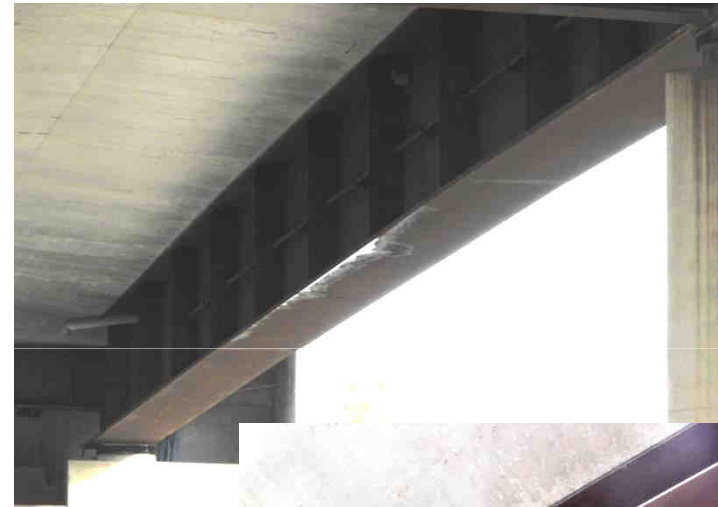
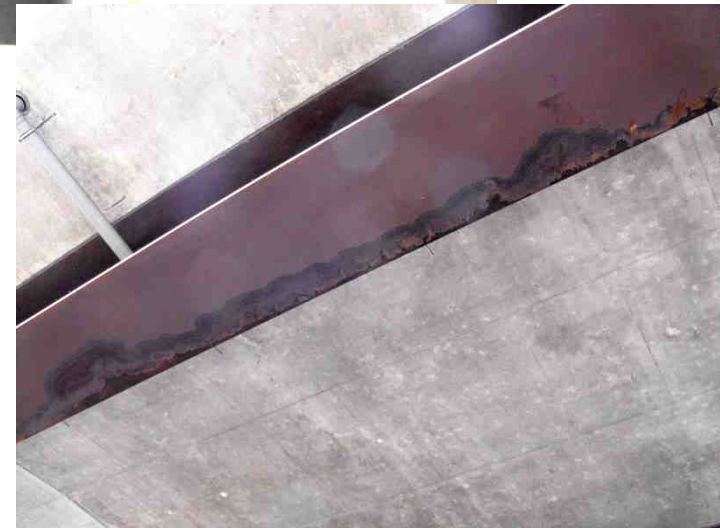
Vliv zatékání - konstrukční řešení a porucha odvodnění
- velmi rychlé vizuální změny vrstvy patiny (2007)
