# **Technická dokumentace a protokol**

## **o ověření a uplatnění technologie č. CK03000125-V3**

### **„Postup diagnostiky a hodnocení ochranné účinnosti patiny na mostech z patinujících ocelí“**

### Most1

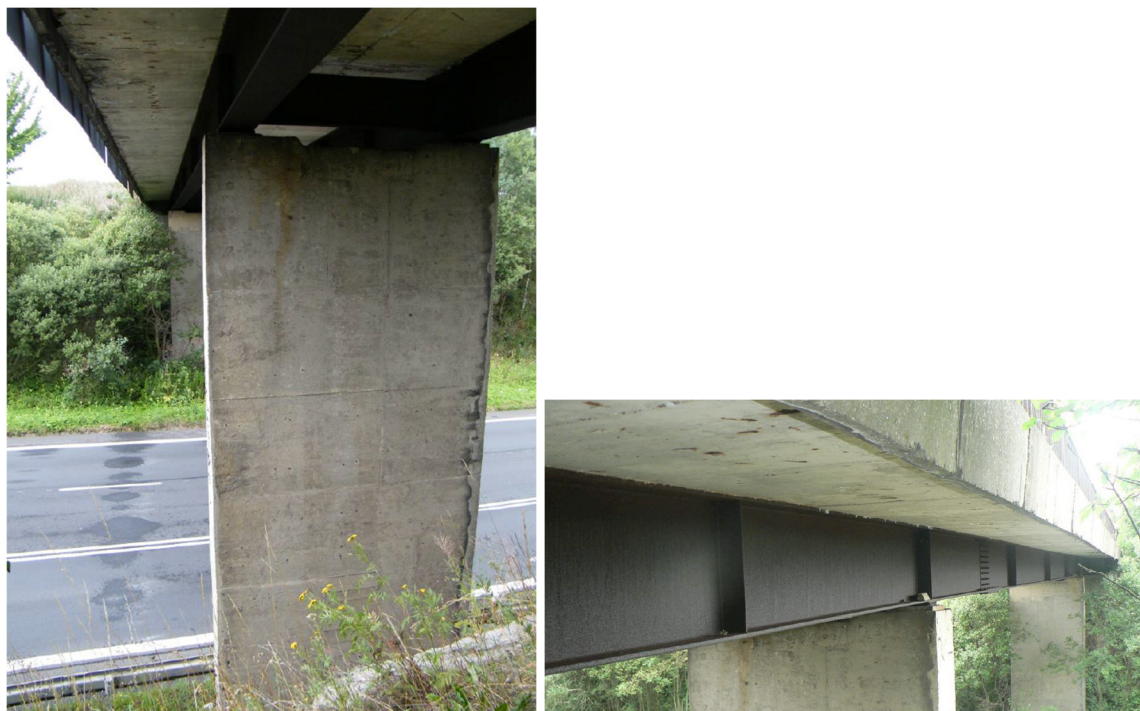
*Pohledy na OK mostu1*

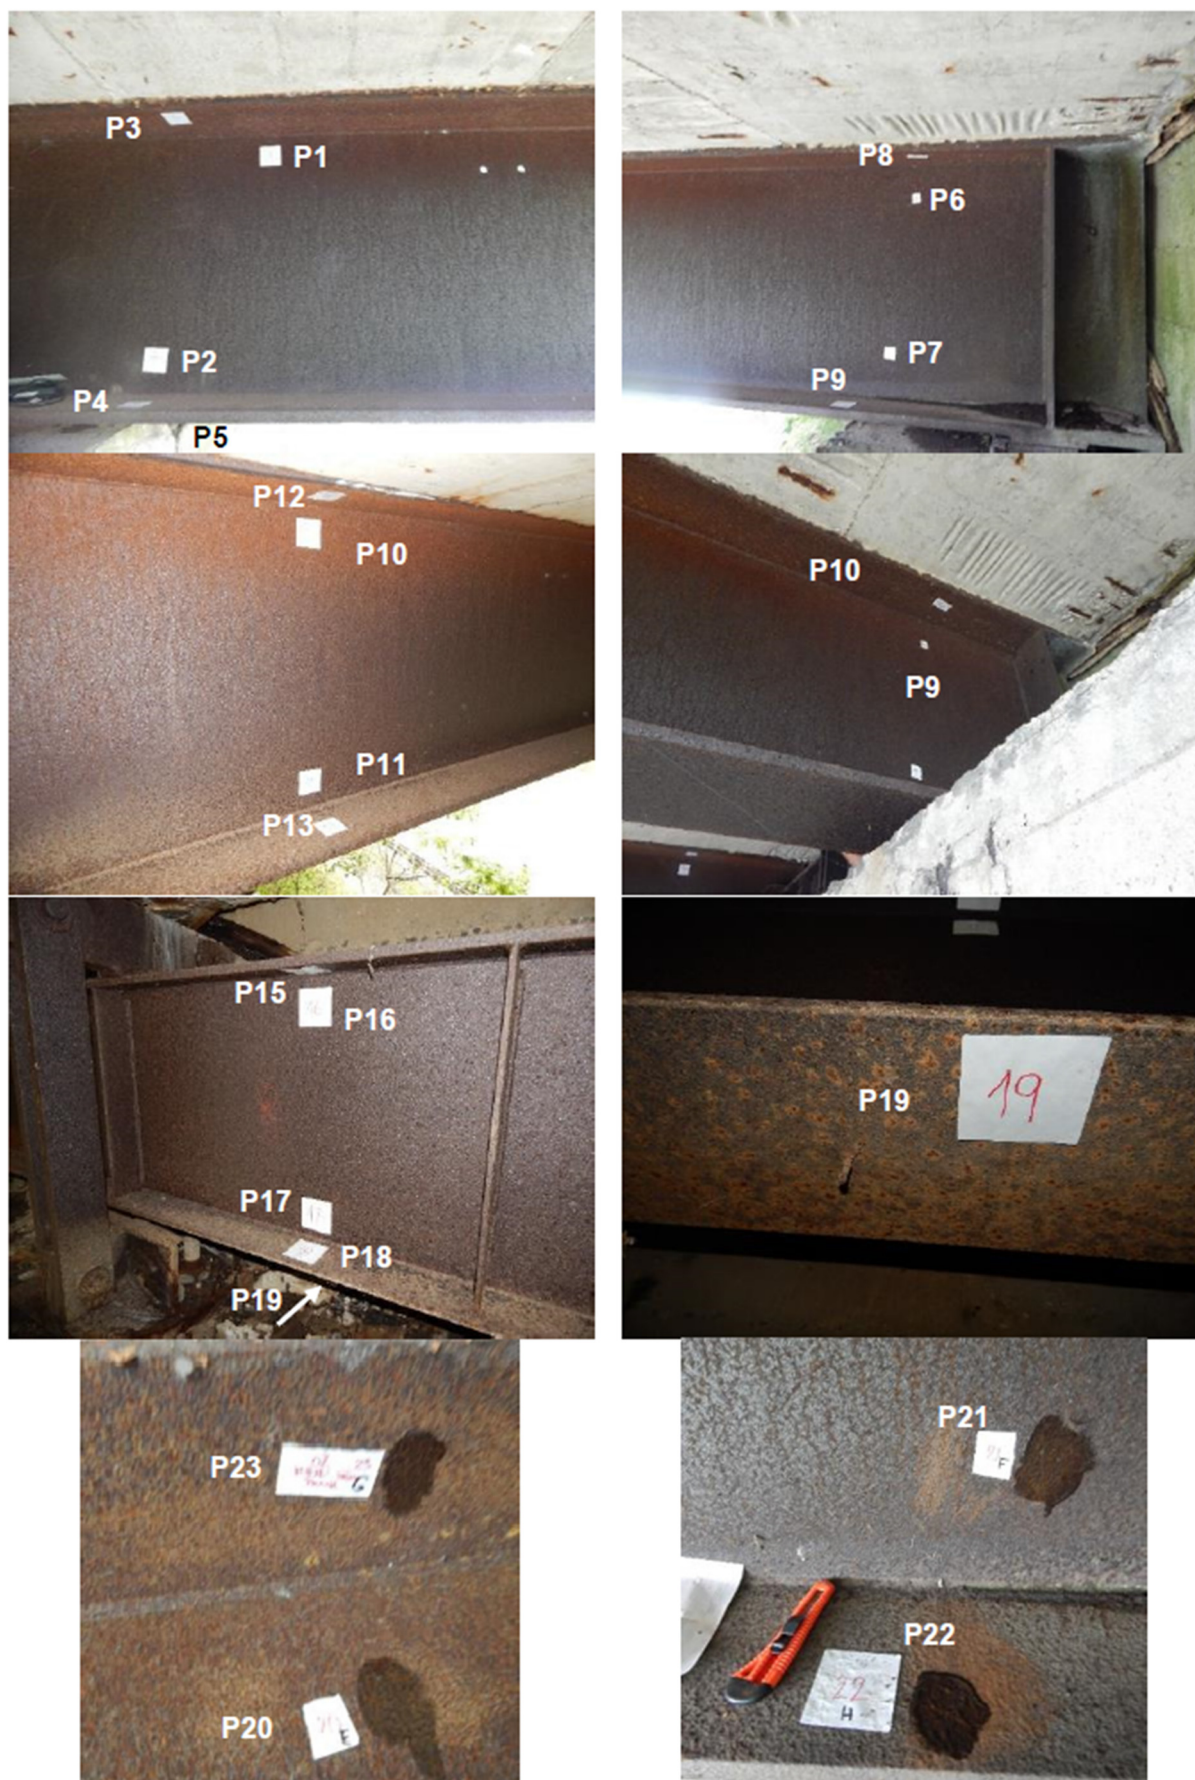
Vybraná místa odběru vzorků na mostu1

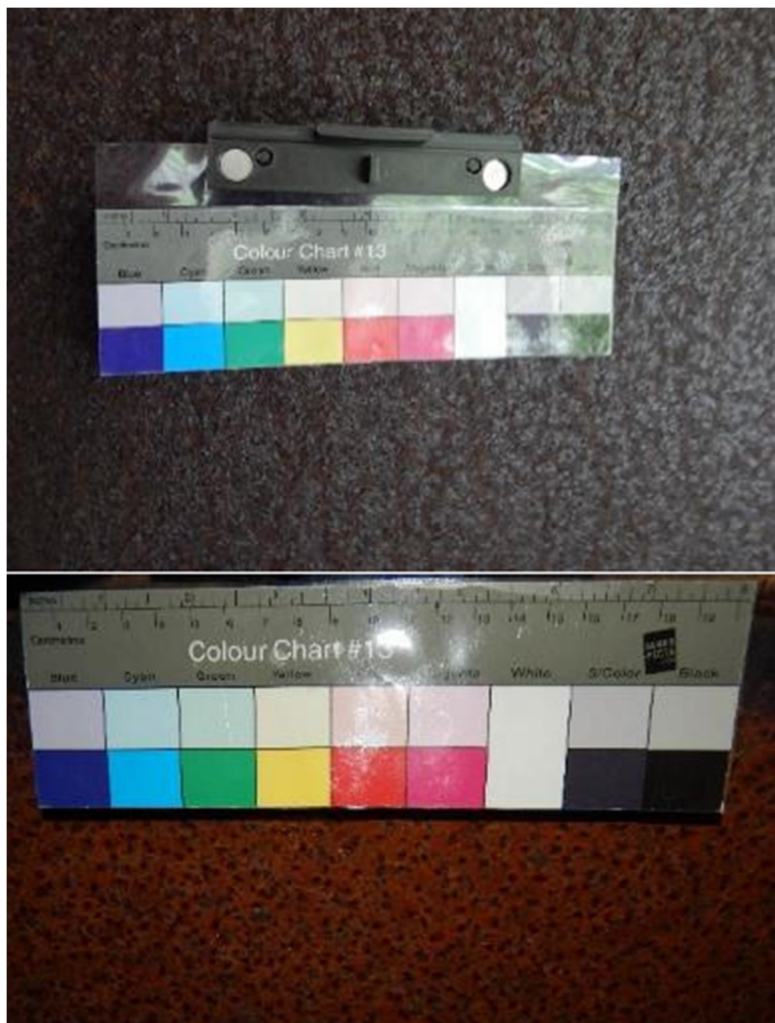
Vizuální hodnocení stavu patiny na mostu1

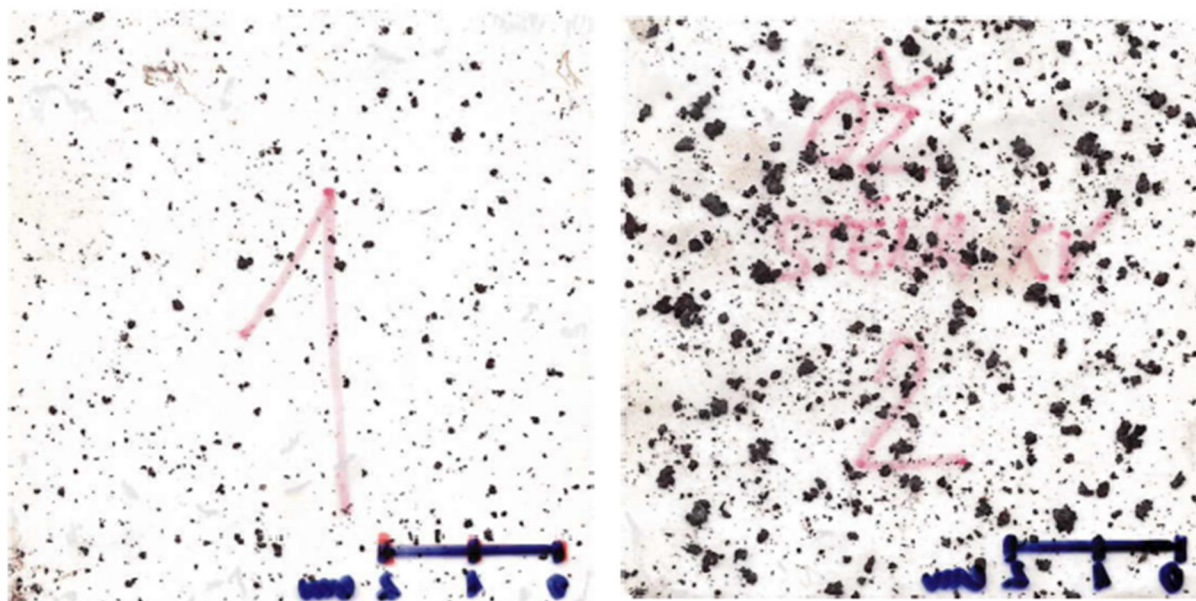
Makrostruktura vrstvy korozních produktů - most1

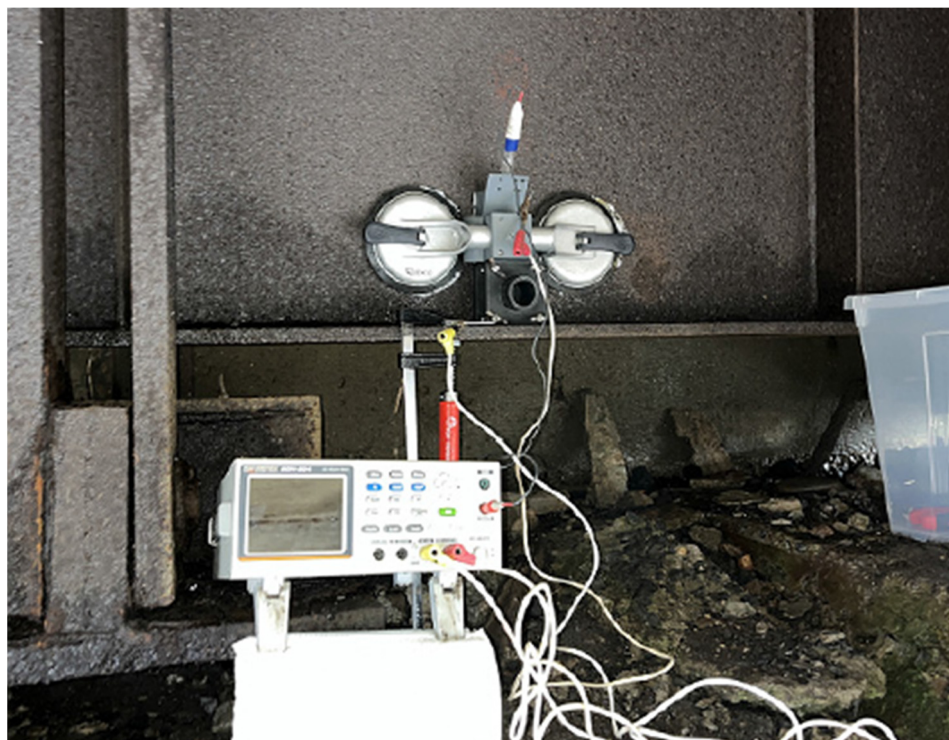
Měření metodou EIS - most1

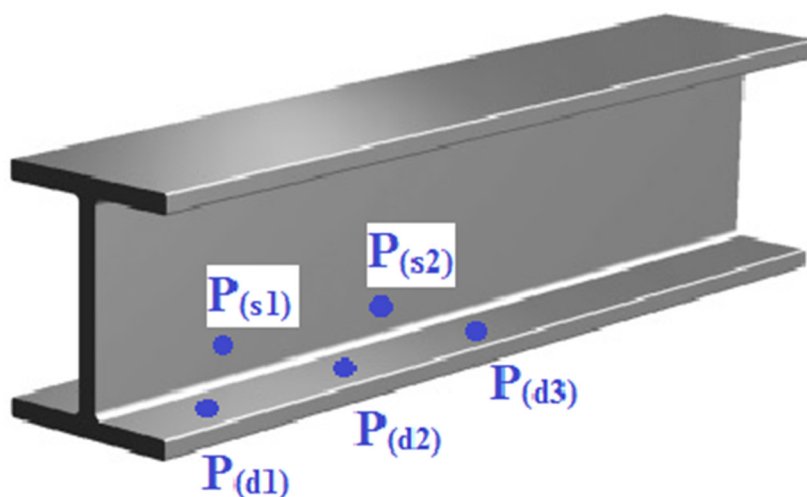
Lokalizace jednotlivých bodů měření EIS řádového specifického odporu  $R_p$  vrstvy patiny – vnější část mostu1

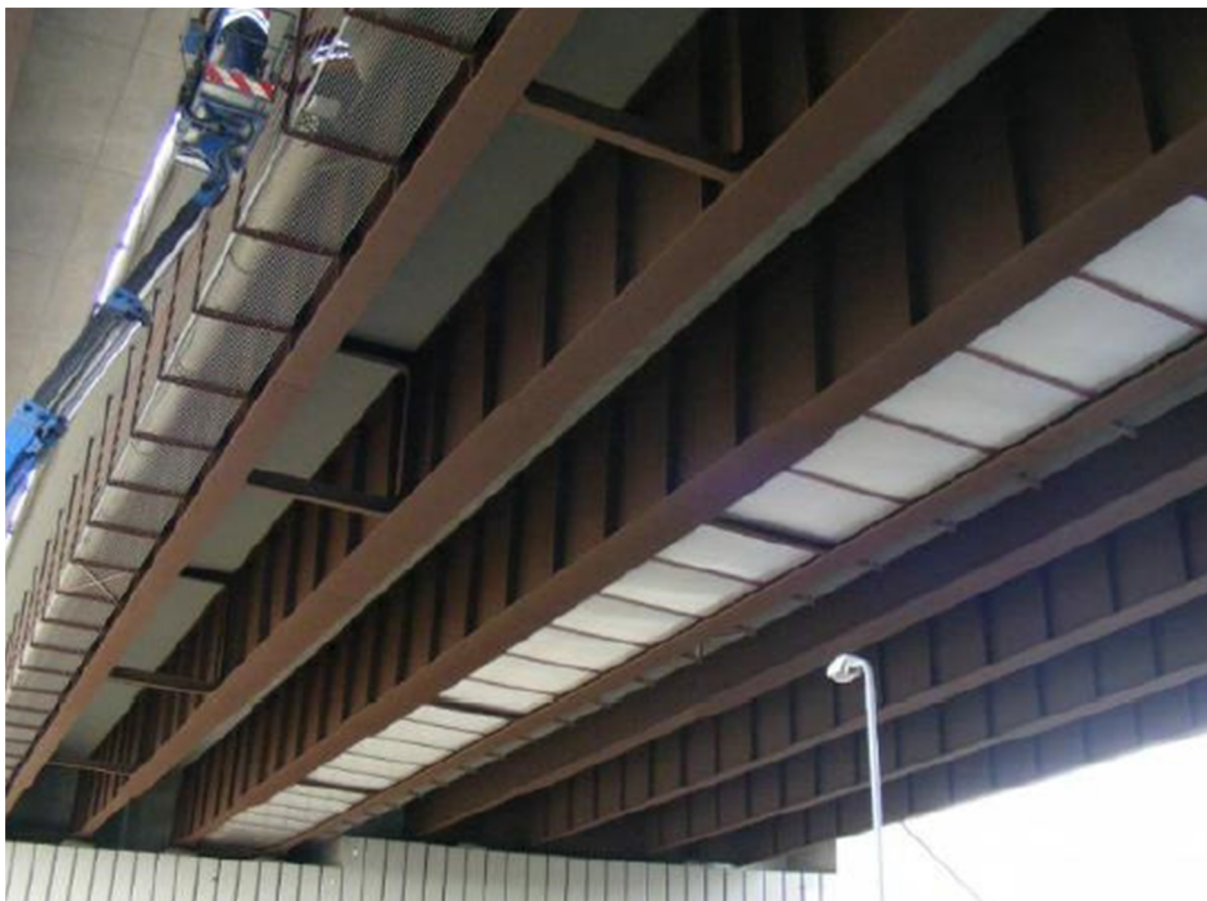
Hodnocení v r. 2025 s využitím postupů ověřované technologie ukázalo, že na většině ploch došlo ke ztmavnutí vrstvy patiny. Plochy nad dolní pásnicí nejsou vizuálně odlišné od ostatní plochy stěny nosníku. Na horních plochách dolních pásnic se kumulují prašné nečistoty a lokálně i ptačí trus.

*Pohled na OK mostu2*

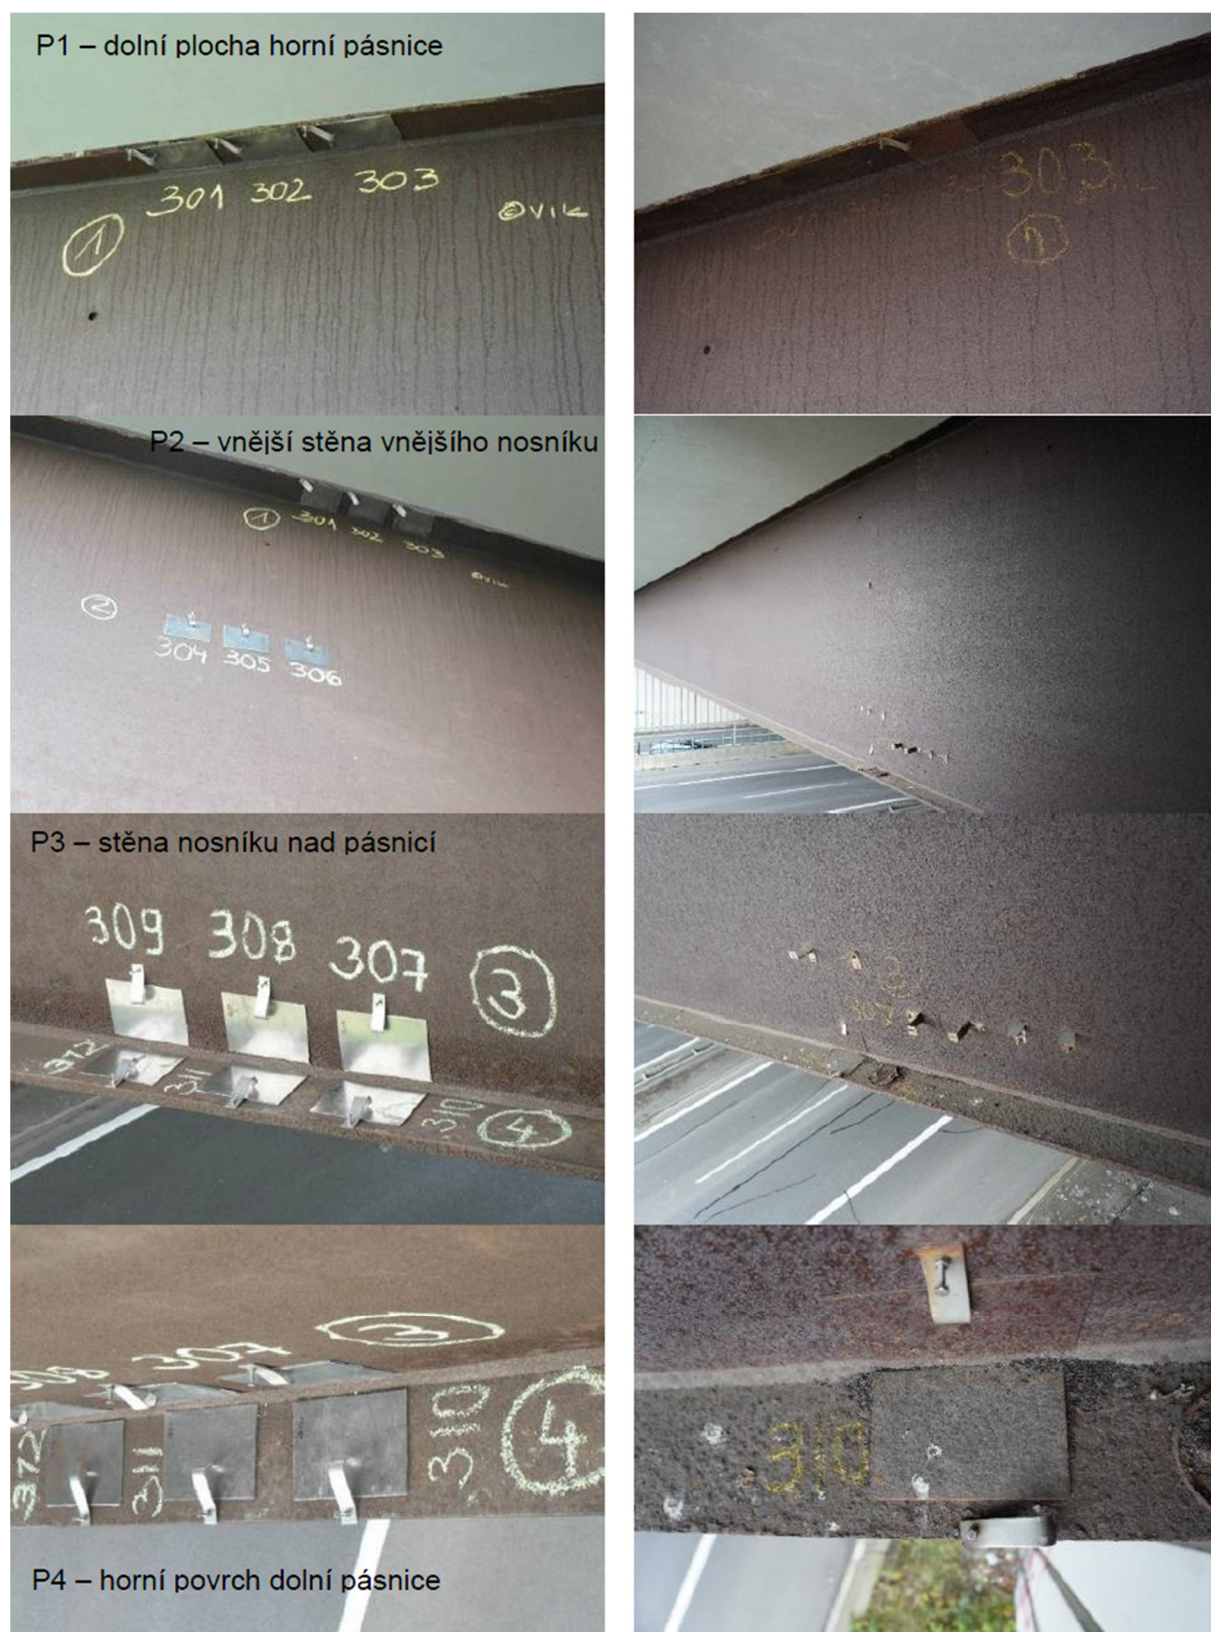
Vybraná místa odběru vzorků na mostu2
