# KOROZNÍ CHOVÁNÍ KONSTRUKCÍ Z PATINUJÍCÍCH OCELÍ ATMOFIX

Dagmar Knotkova<sup>1</sup>, Kateřina Kreislová<sup>1</sup>  
Lubomír Rozlívka<sup>2</sup>

1 SVUOM s.r.o., Praha

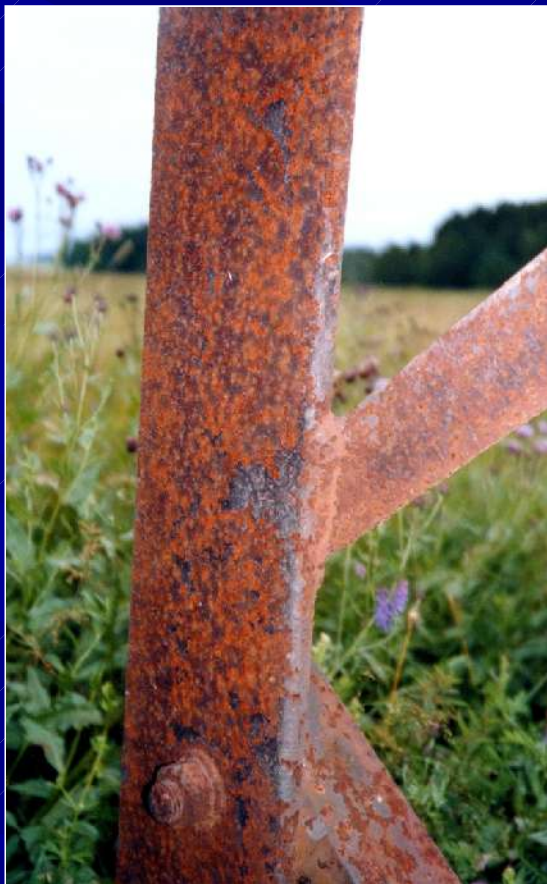
Vrstva rzi na uhlíkové oceli

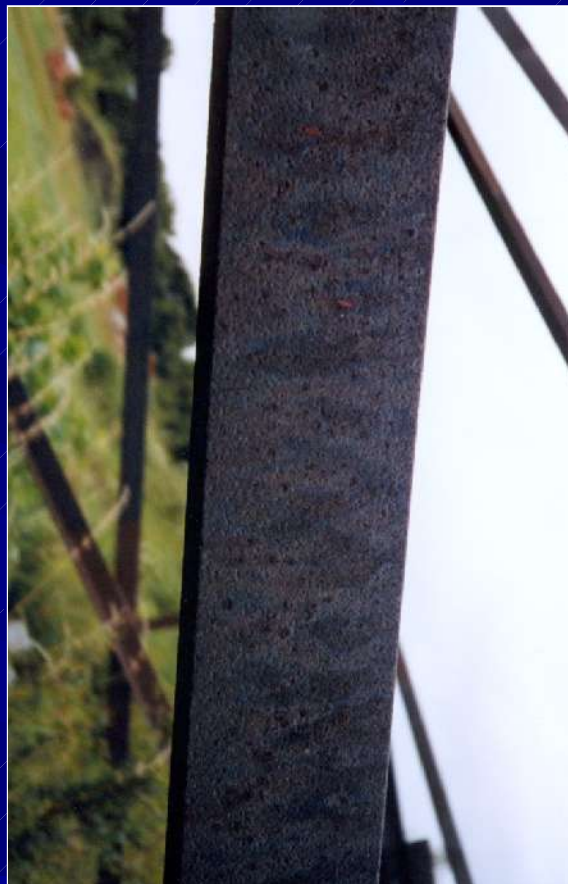
Ochranná patina na patinující oceli

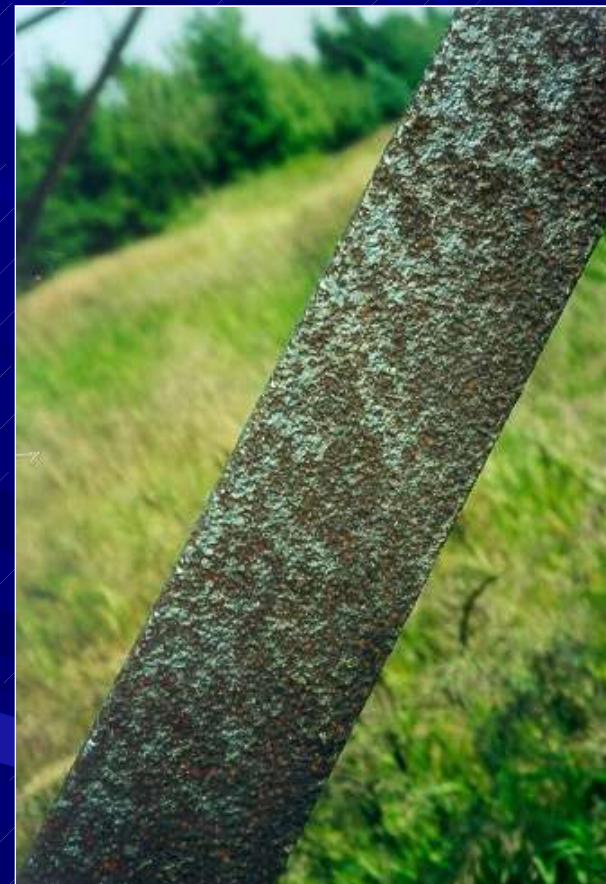
Méně ochranná patina na patinující oceli

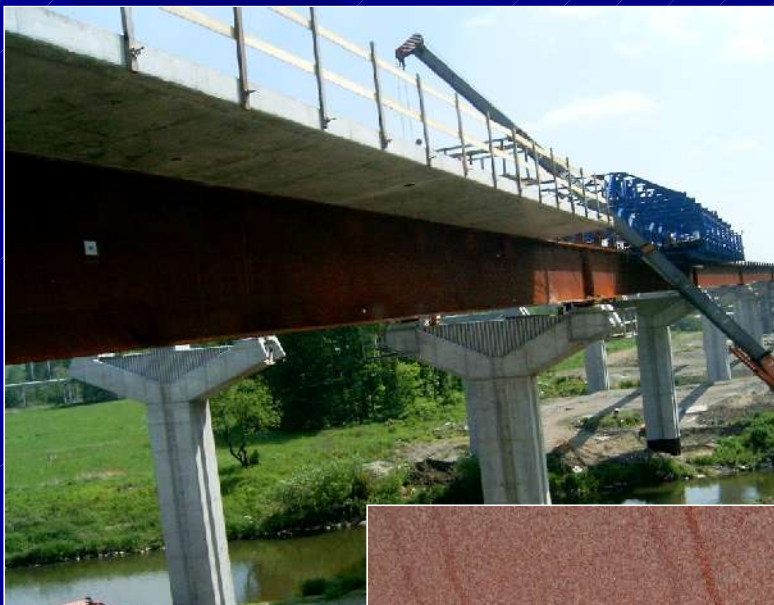
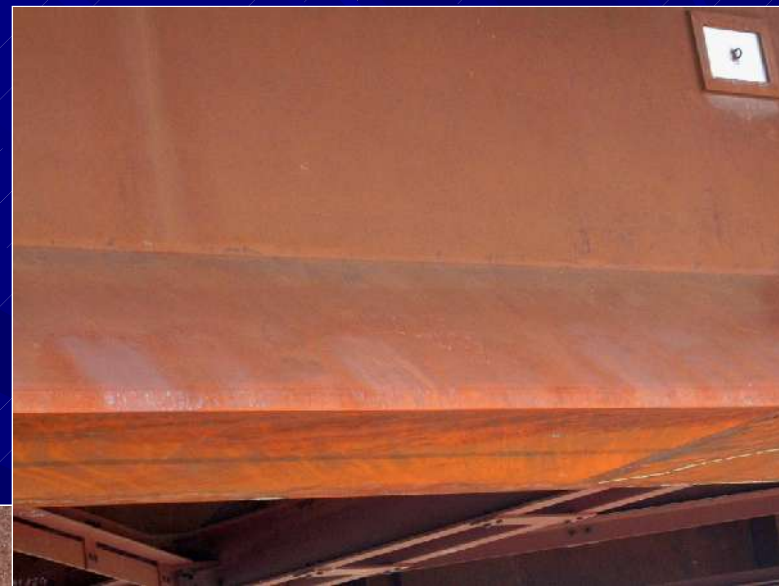
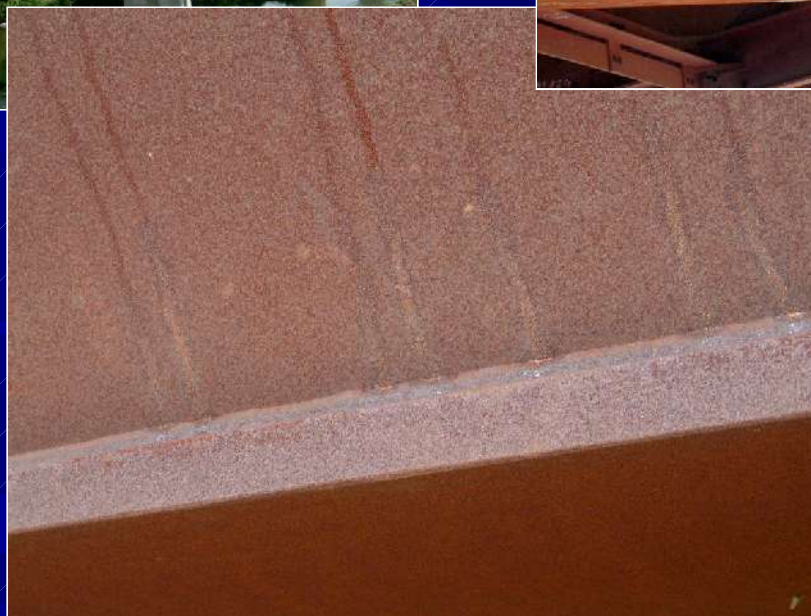
# Postupný vývoj ochranné patiny – 3 – 5 let podle podmínek prostředí

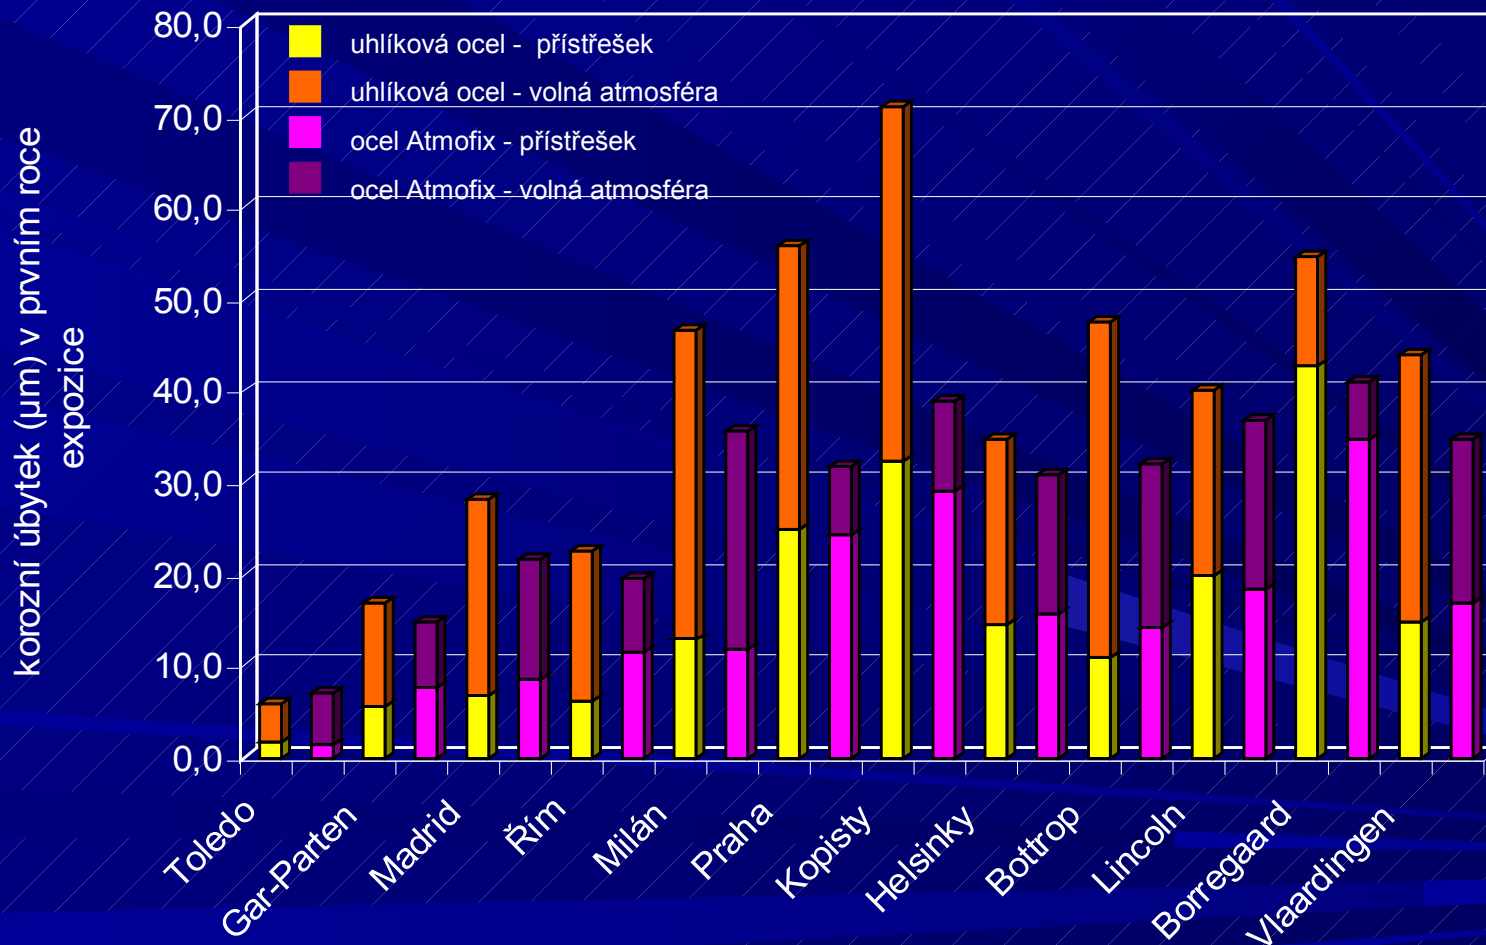
# Korozní úbytky po 1 roce expozice (1987)

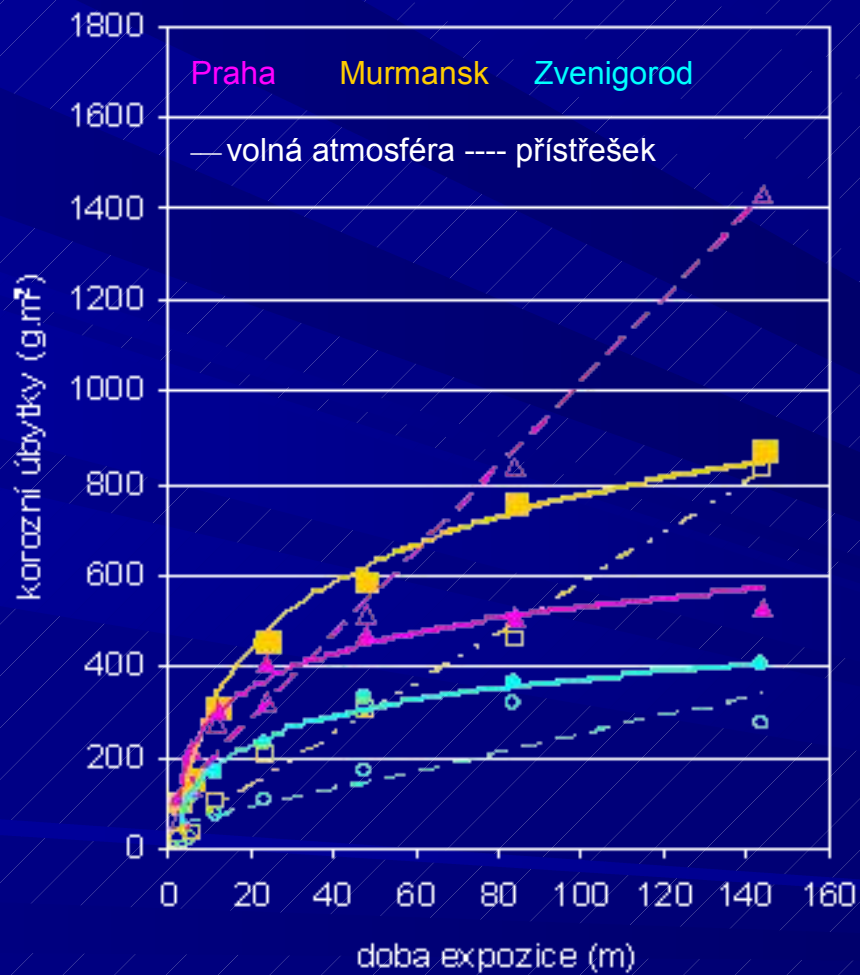
ocel Atmofix

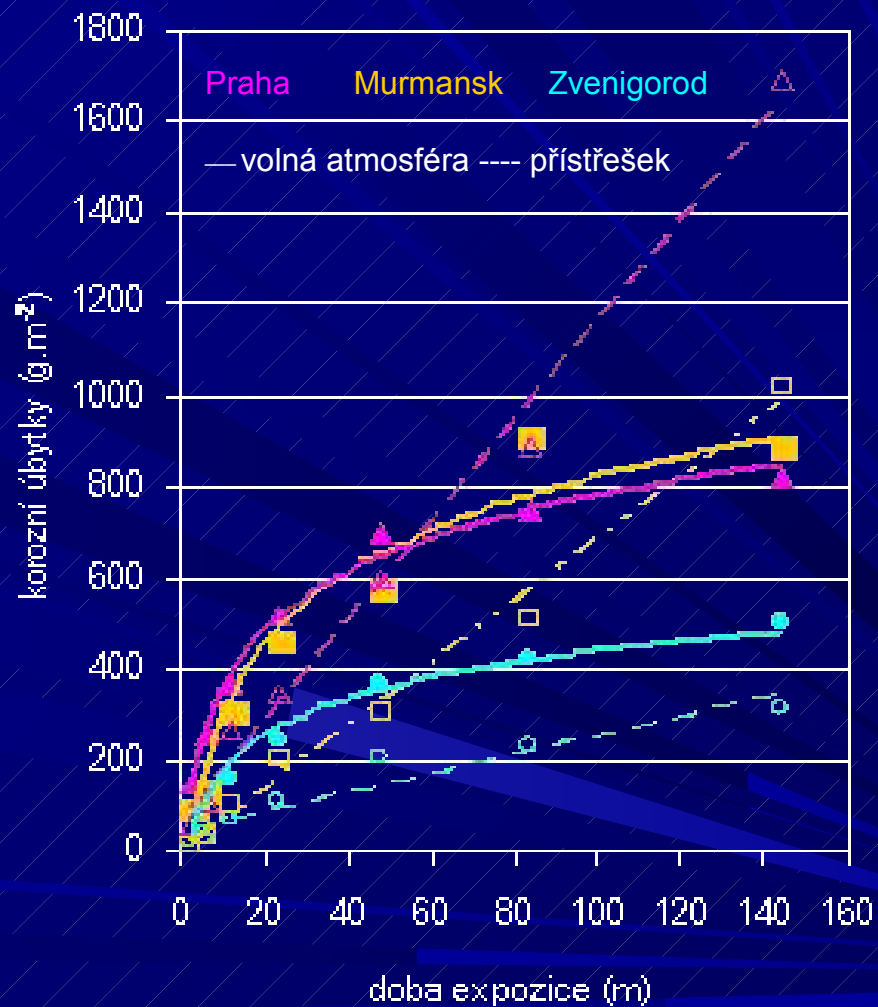
uhlíková ocel

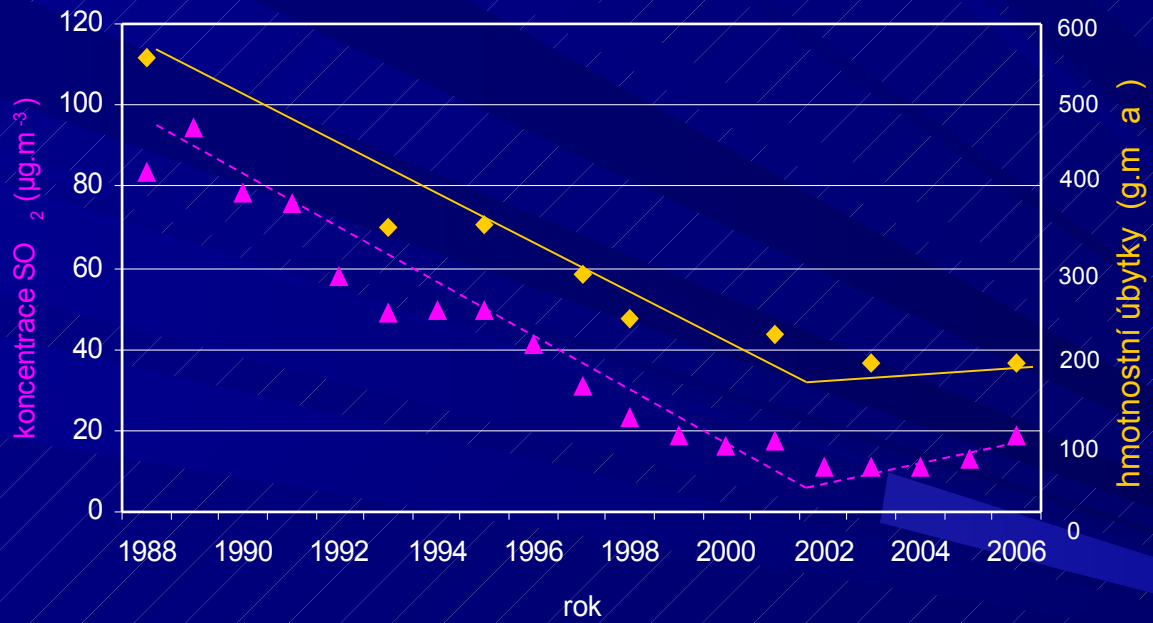
## Trend ve snížení znečištění ovzduší SO<sub>2</sub> a korozní rychlost uhlíkové oceli na atmosférické stanici Kopisty

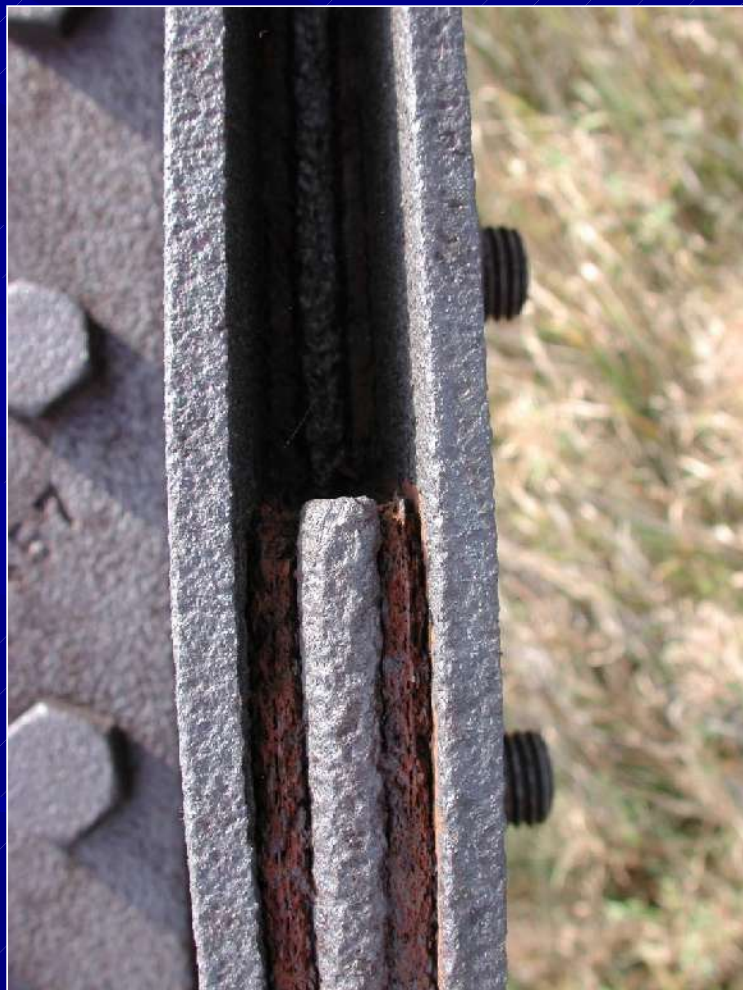
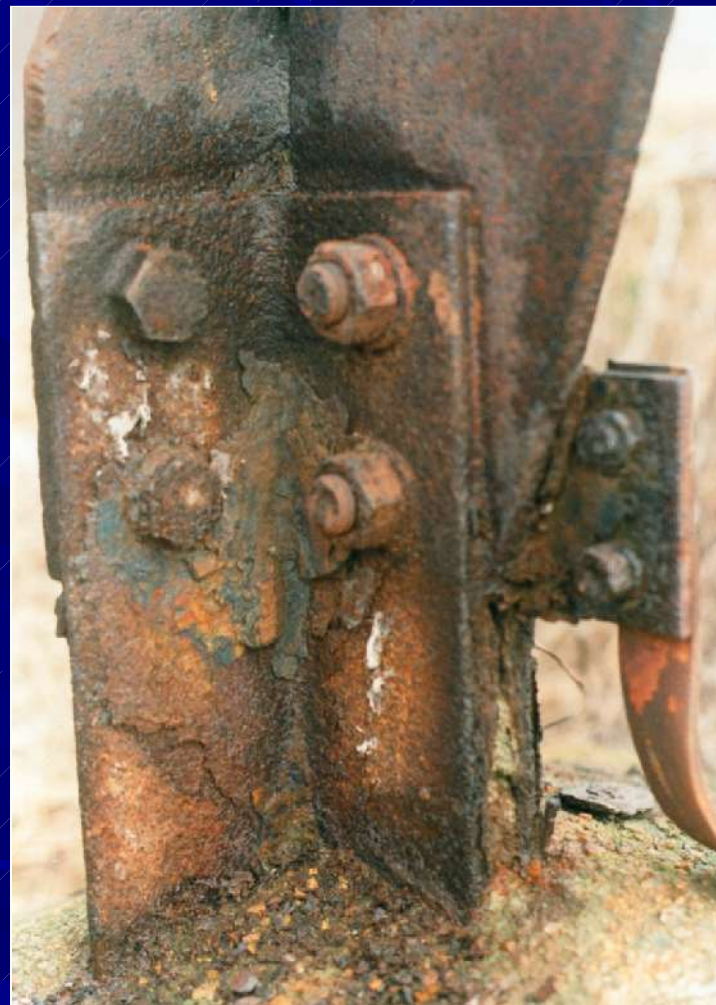
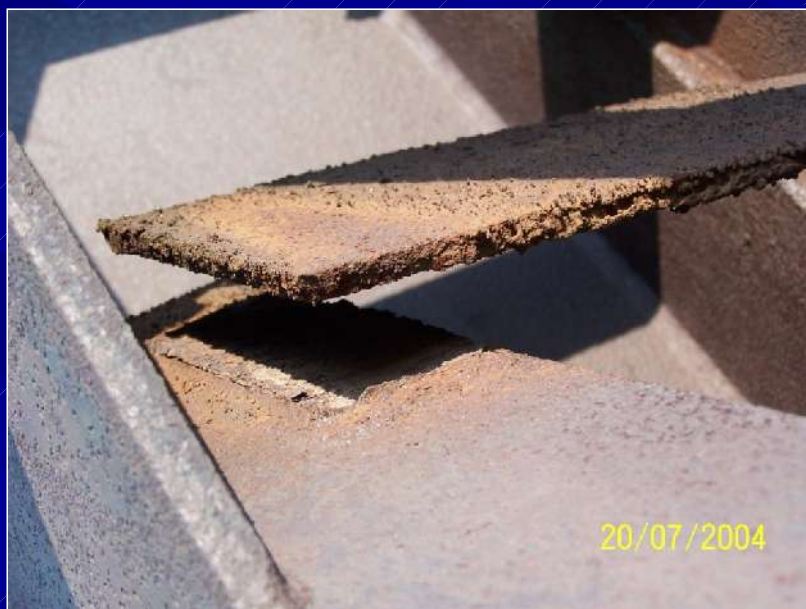
Nevhodné konstrukční řešení – nevzniká ochranná patina

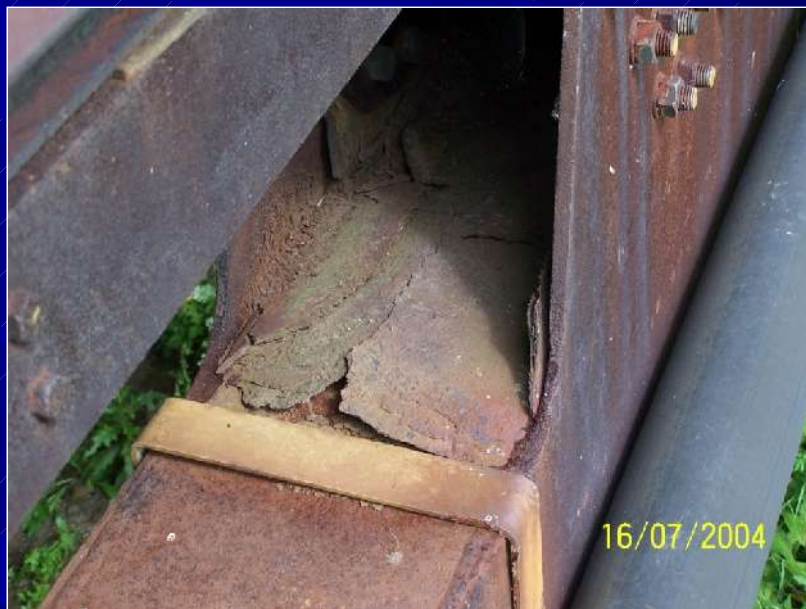
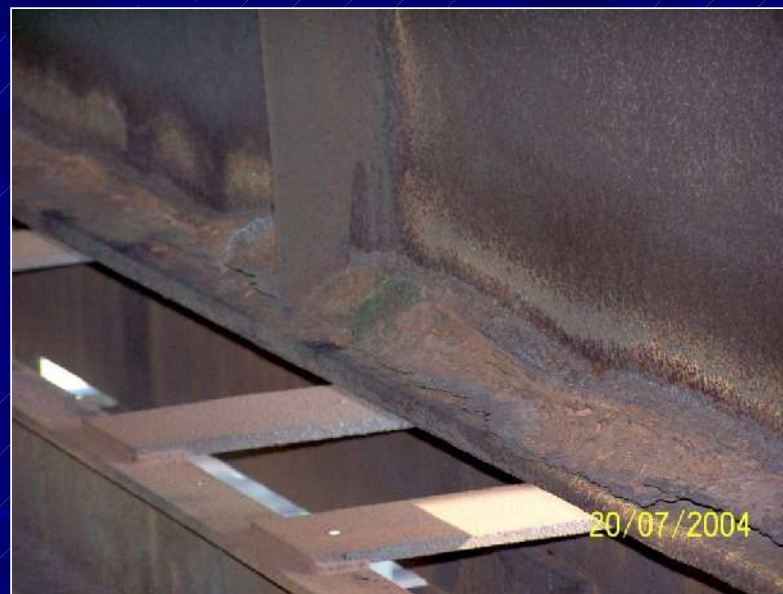
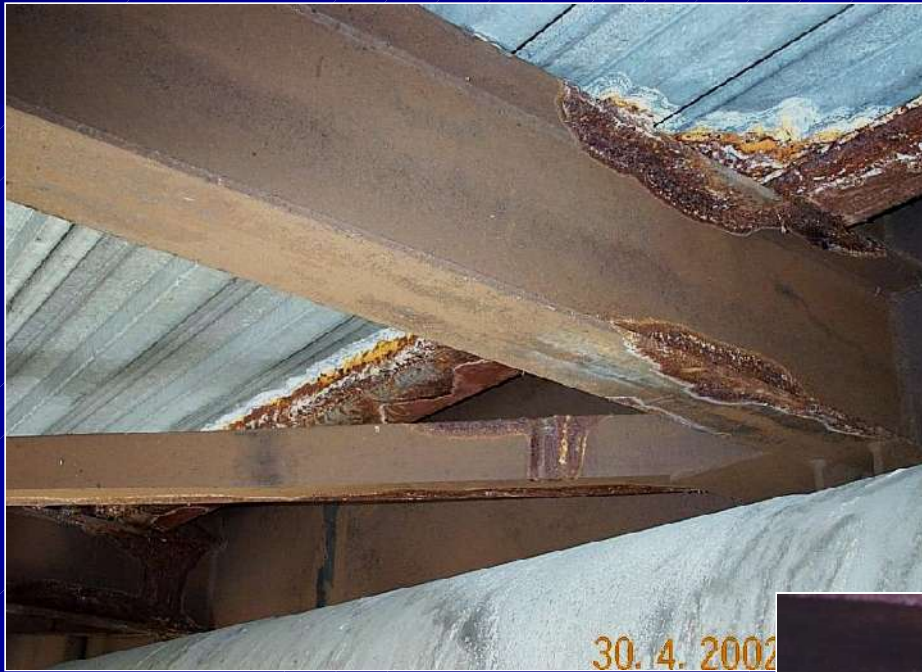
Kumulace prašného spadu a  
nečistot, nepřílnavých vrstev  
korozních produktů –

nevzniká ochranná patina

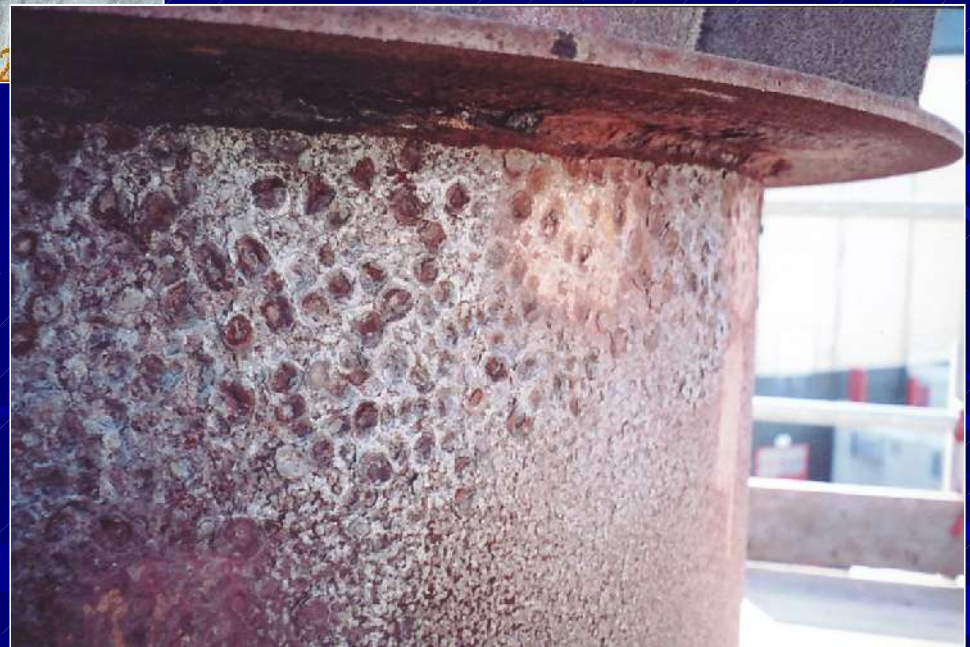
Lokální vliv znečištění –  
nevzniká ochranná patina

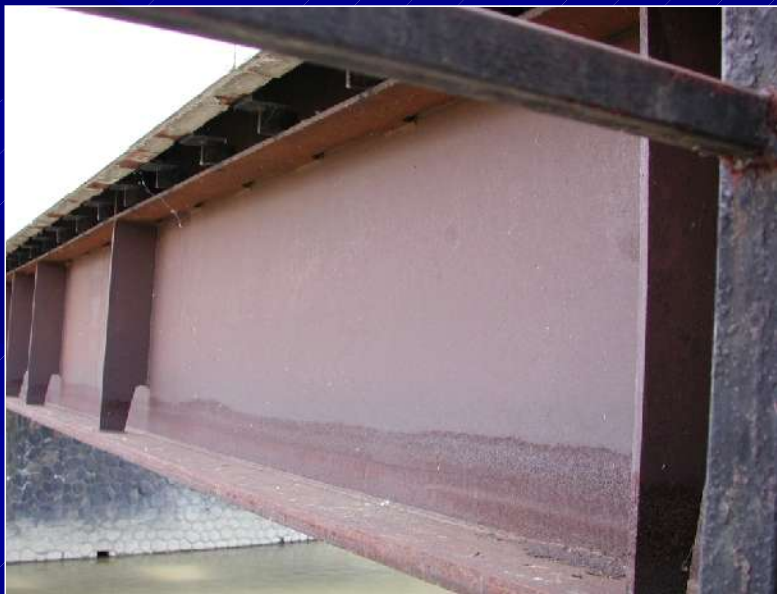
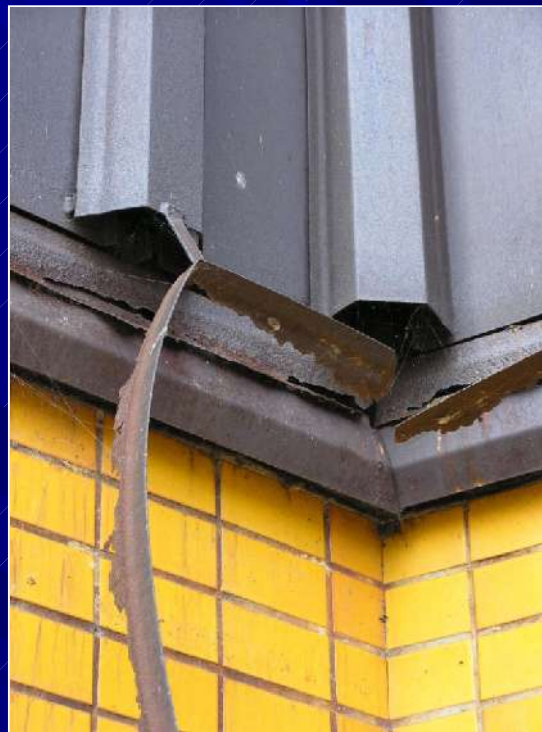
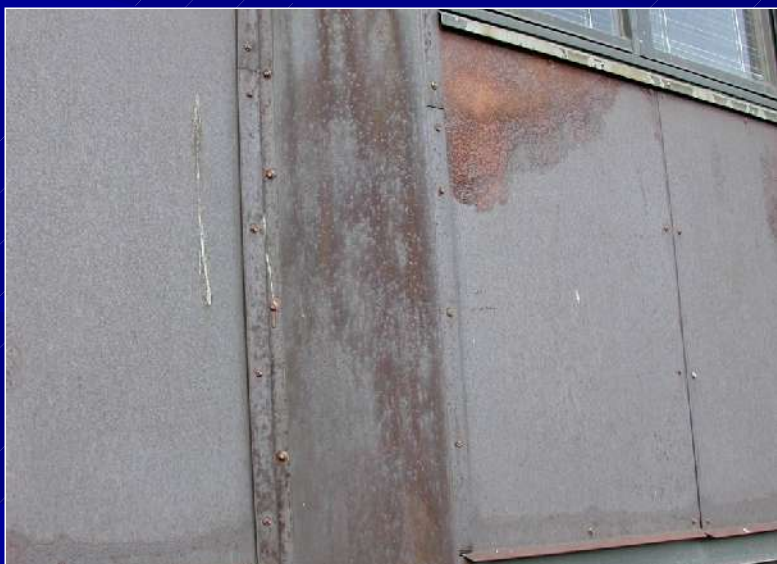
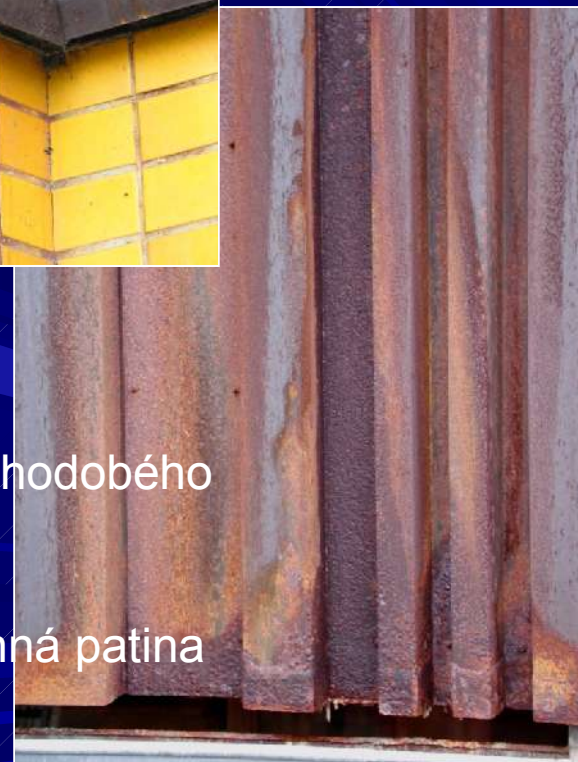
Lokální vliv dlouhodobého  
ovlhčení –  
nevzniká ochranná patina

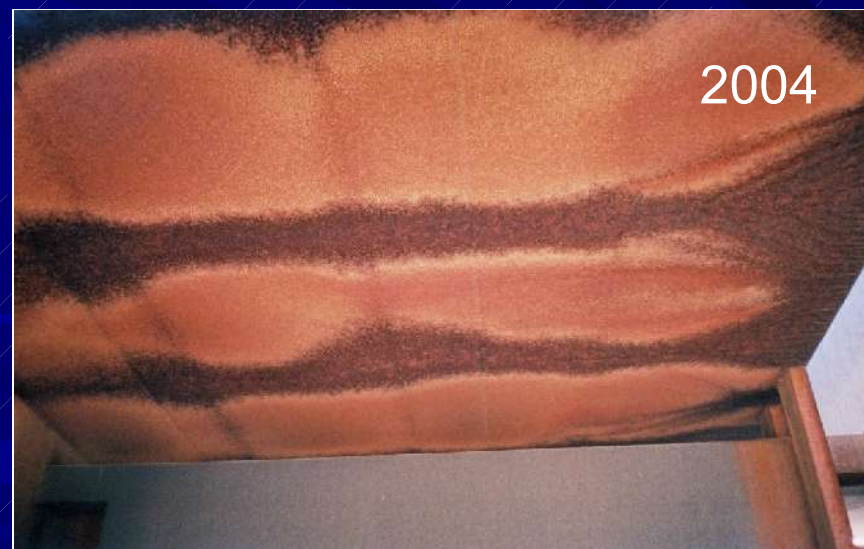
Podhledové polohy –  
nevzniká ochranná patina
