VŠB – Technická univerzita Ostrava

Zkoušky nátěrových systémů pro oceli se zvýšenou odolností proti atmosférické korozi

Projekt MPO - FT-TA5/076
Výzkum vlastností stávajících a nově vyvíjených patinujících ocelí z hlediska jejich využití pro ocelové konstrukce

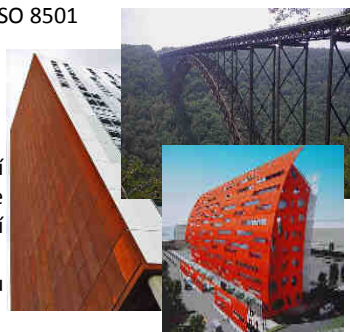
Vzorky COR-TEN B

- Tyto materiály byly dodány společností SVÚOM s.r.o.
- Požívá se při stavbě mostních konstrukcí, na opláštění fasád budov. Tento materiál se vyznačuje bezproblémovým zpracováním jako běžné konstrukční oceli.
- Vzorky byly otryskány na stupeň přípravy povrchu Sa 2 ½ dle ČSN EN ISO 8501

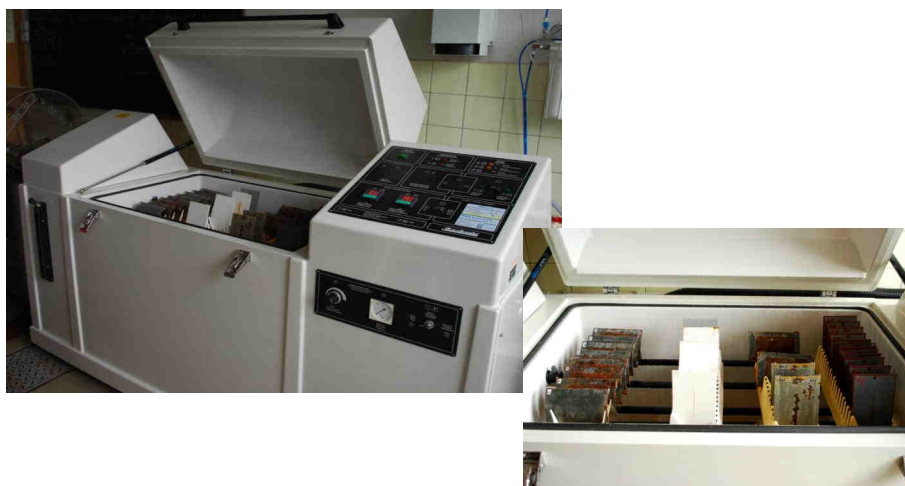
Korozní zkouška v umělé atmosféře dle ČSN EN ISO 9227

Zkouška solnou mlhou

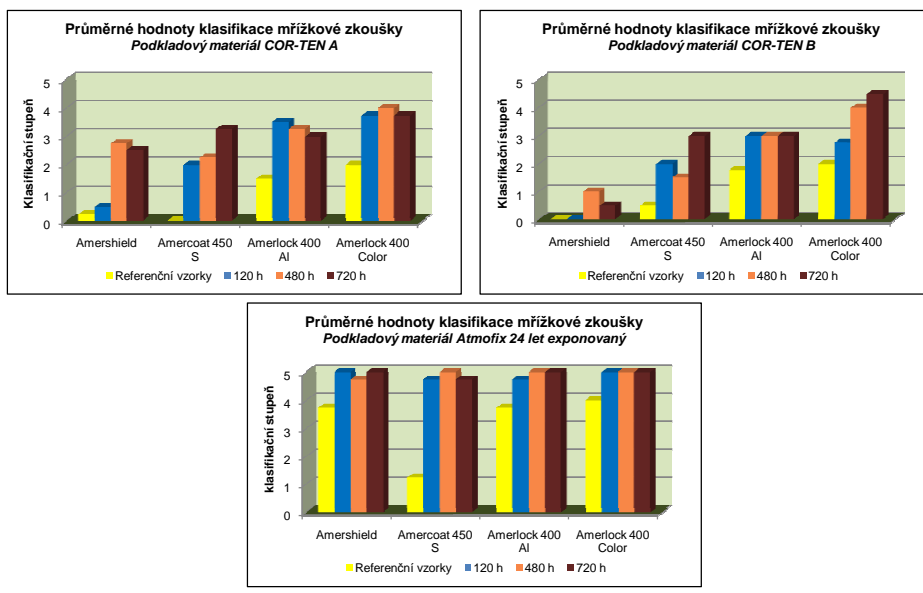
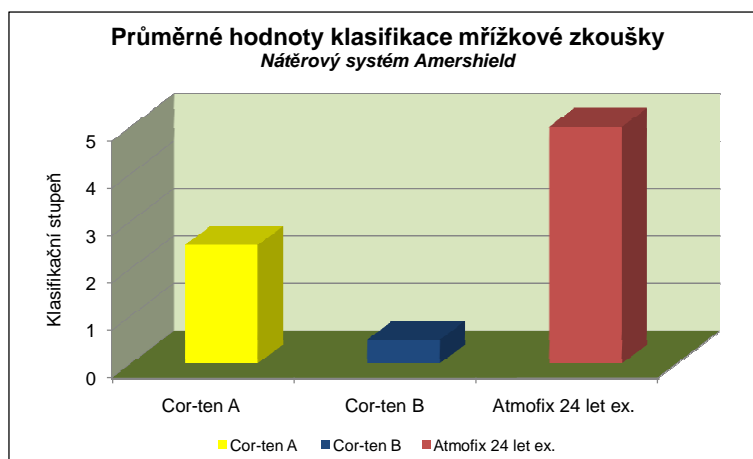
Mřížková zkouška přilnavosti dle ČSN EN ISO 16276-2

- Nátěrové systémy aplikované na podkladové materiály otrýskané vykazovaly velmi dobré výsledky až na nátěrový systém Amercoat 450 S.
- Nejlepších výsledků z hlediska přilnavosti vykazoval nátěrový systém Amershield aplikovaný na COR-TEN B. Po 720 hodinách expozice v korozní komoře vykazoval maximálně 5 % poškození mřížky (*stupeň 1*) a průměrná odtrhová pevnost 6 MPa. Převážně docházelo k adheznímu lomu mezi podkladovým materiálem a první aplikovanou vrstvou.

- Dobrých výsledků dosahoval i nátěrový systém Amerlock 400 Al. Poškození při mřížkové zkoušce se pohybovalo mezi 15 % až 35 % (*stupeň 3*) a průměrná odtrhová pevnost se pohybovala mezi 4 až 5 MPa. Z velké části docházelo ke koheznímu poškození krycí vrstvy.

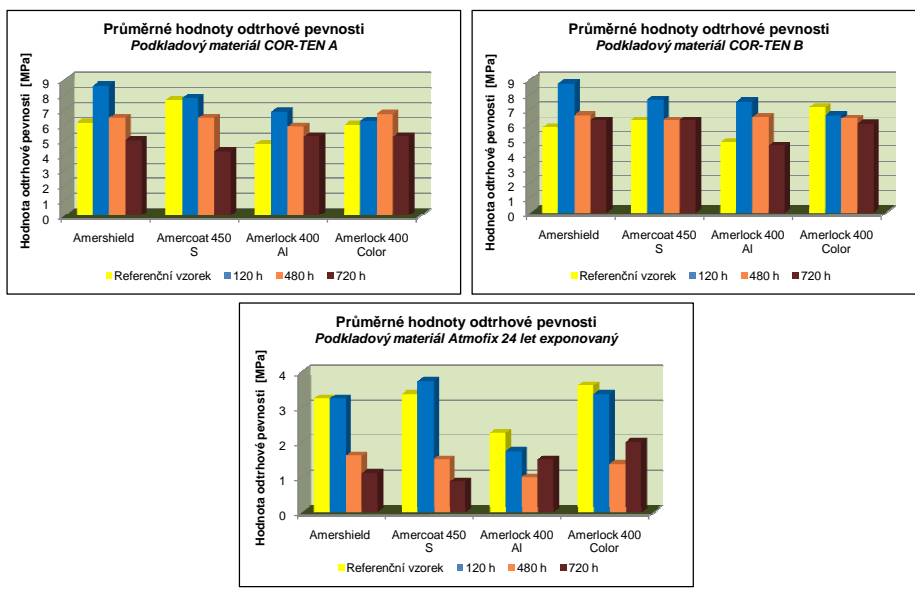
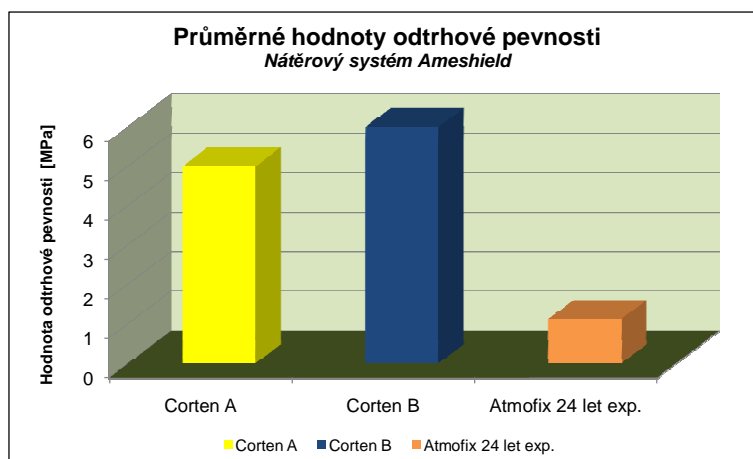
Odtrhová zkouška přilnavosti dle ČSN EN ISO 16276-1

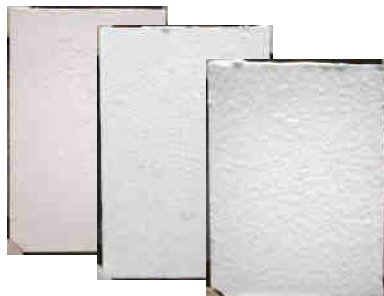
Postřik 3% roztokem NaCl

Expozice vzorků s nátěrovými systémy bez postřiku

Postřik byl prováděn v zimním období, vždy 2x týdně 3% roztokem posypové soli s destilovanou vodou.

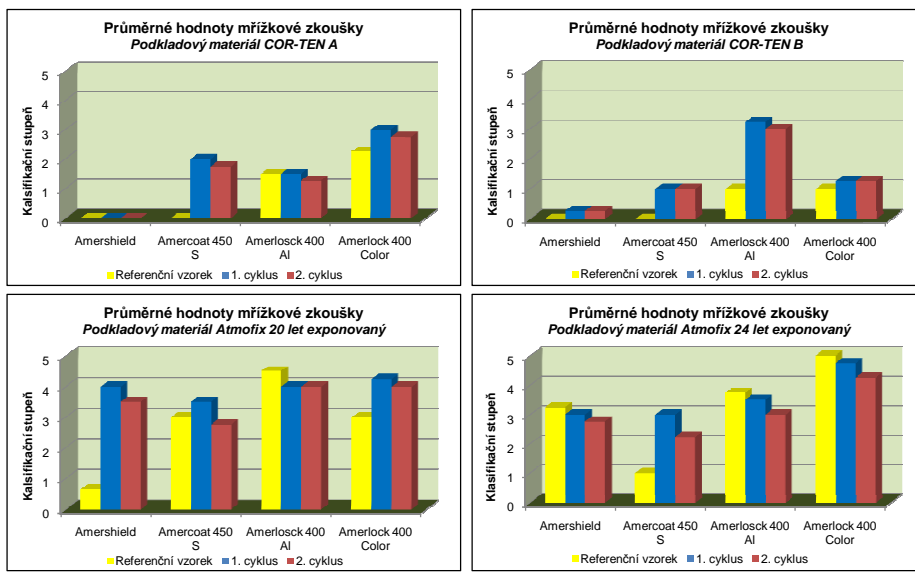
Modifikovaná urychlená atmosférická zkouška s postřikem solného roztoku dle normy ISO 11474 Mřížková zkouška přilnavosti dle ČSN EN ISO 16276-2

- Nejlepších výsledků bylo docíleno na podkladových materiálech otryskaných s aplikovaným nátěrovým systémem Amershield.
- V průměru plocha mřížky byla bez poškození a průměrná odtrhová pevnost byla 8 MPa. Převážně docházelo k adheznímu poškození mezi krycím nátěrem a lepidlem.
- Výsledky přilnavosti nátěrových systémů aplikovaných na podkladové materiály Atmofix 24 let exponované byly průměrné.
- Nátěrový systém Amershield aplikovaný na podkladový materiál Atmofix 20 let exponovaný, který vykazoval odtrhovou pevnost vyšší než 6 MPa, neboť převážně docházelo ke koheznímu poškození v podkladovém materiálu tj. v patině. Průměrné poškození při mřížkové zkoušce bylo 15 % až 35 %.

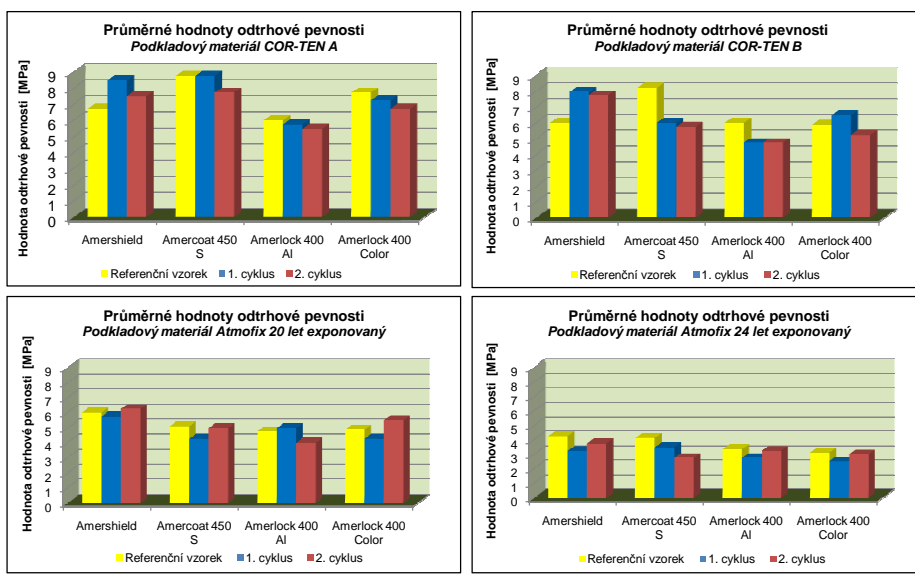
Modifikovaná urychlená atmosférická zkouška s postřikem solného roztoku dle normy ISO 11474 Odrhová zkouška přilnavosti dle ČSN EN ISO 16276-1

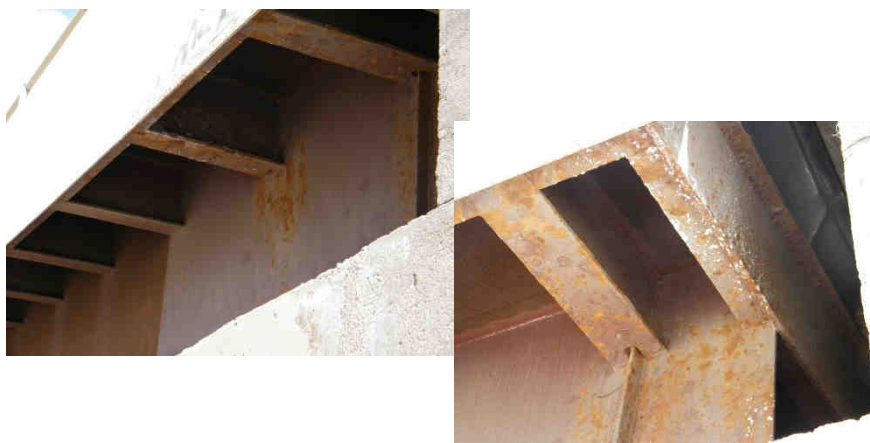
Příklad mostní konstrukce - Oprava 2007 (nátěrový systém neznámý)

Stav po 2 letech
