# **VLIV ENVIRONMENTÁLNÍCH A KONSTRUKČNÍCH PODMÍNEK NA KOROZNÍ RYCHLOST PATINUJÍCÍCH OCELÍ A TVORBU OCHRANNÉ PATINY**

**Ing. Kateřina Kreislová, Ph.D., Ing. Dagmar Knotková, CSc.,  
Ing. Alena Koukalová, SVÚOM s.r.o.  
Ing. Vít Křivý, Ph.D., Ing. Lubomír Rozlívka, CSc., IOK s.r.o.  
doc. Ing. Jitka Podjuklová, CSc., Ing. Tomáš Laník, VŠB-TU Ostrava**

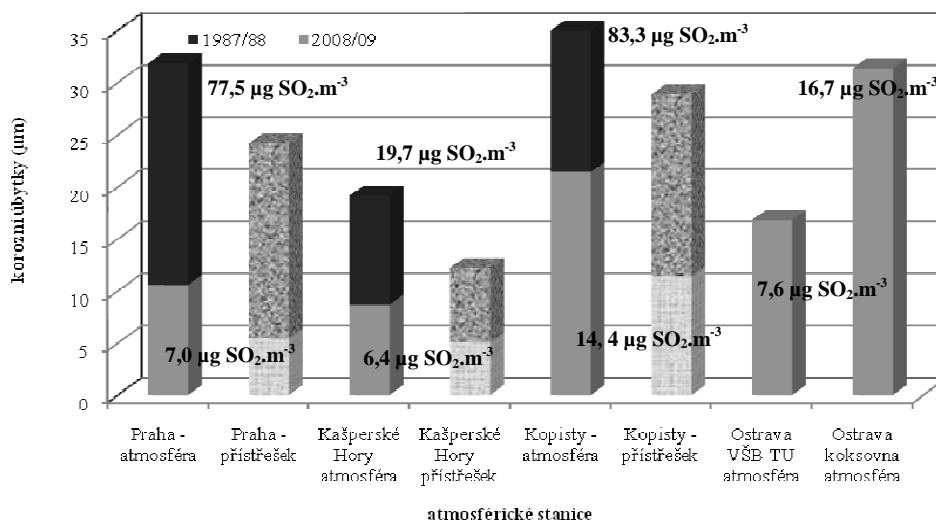
Obrázek 1: Porovnání ročních korozních úbytků patinující oceli Atmofix

V r. 2008 byly na 5 lokalitách v ČR exponovány vzorky patinující oceli Atmofix 52A. Základní environmentální charakteristika těchto stanic je uvedena v Tabulce 1. Srovnání výsledků ročních korozních úbytků patinující oceli s výsledky atmosférické zkoušky realizované v r. 1988 ukazují vliv snížení  $\text{SO}_2$  znečištění ovzduší a tedy i korozní agresivity – Obrázek 1. Ke snížení ročních korozních úbytků došlo jak na volné atmosféře, tak pod přístřeškem.

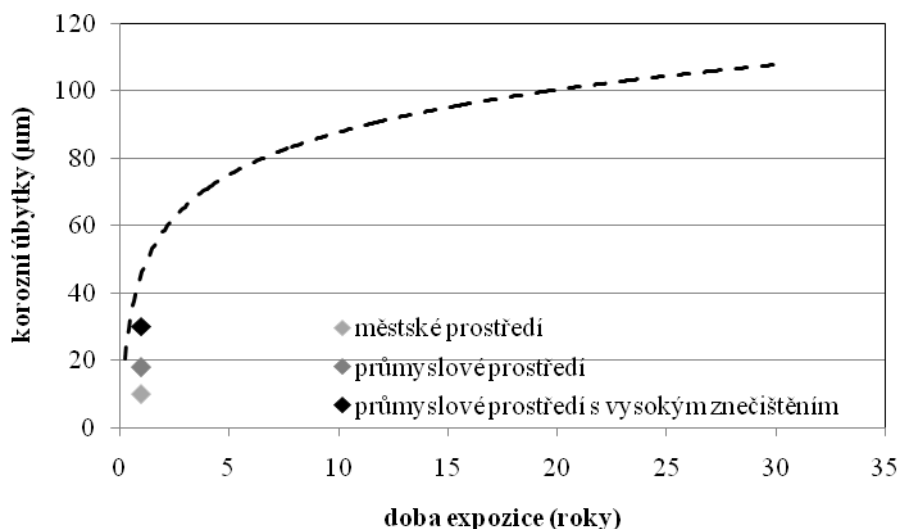
Obrázek 2: Průměrné dlouhodobé a aktuální korozní úbytky patinující oceli v ČR

Dlouhodobá expozice realizovaná v 80.tých letech ukázala dosažení nízké korozní rychlosti po dosažení ustáleného stavu cca po 5 letech expozice. Na Obrázku 2 je tento ustálený stav po extrapolaci na 30 let expozice spolu s aktuálními ročními korozními úbytky pro různé typy prostředí v ČR.

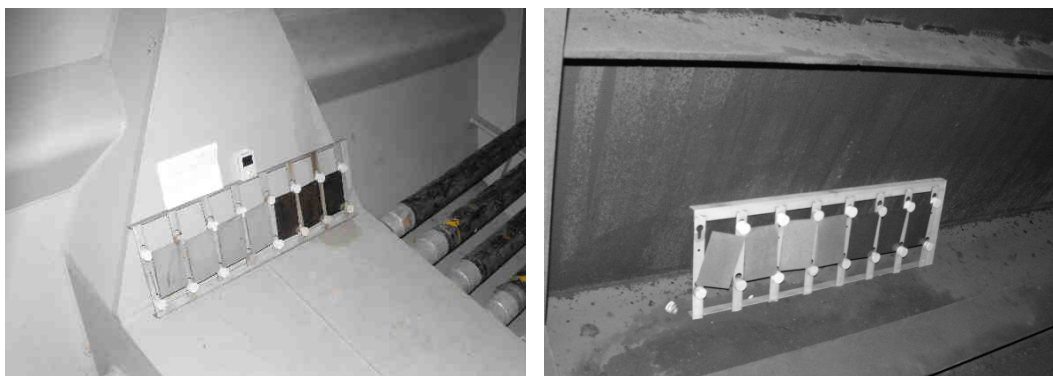
Obrázek 4 – Měření klimatických údajů a expozice vzorků v komorách

Zvláštní pozornost byla věnována vnitřním podmínkám v komorových mostech. V období 2008/2009 byly ve dvou mostech v Ostravě (most Svinov, 25 let a most Odra, 5 let) měřeny klimatické podmínky a exponovány vzorky patinující i konstrukční oceli (Obrázek 4).

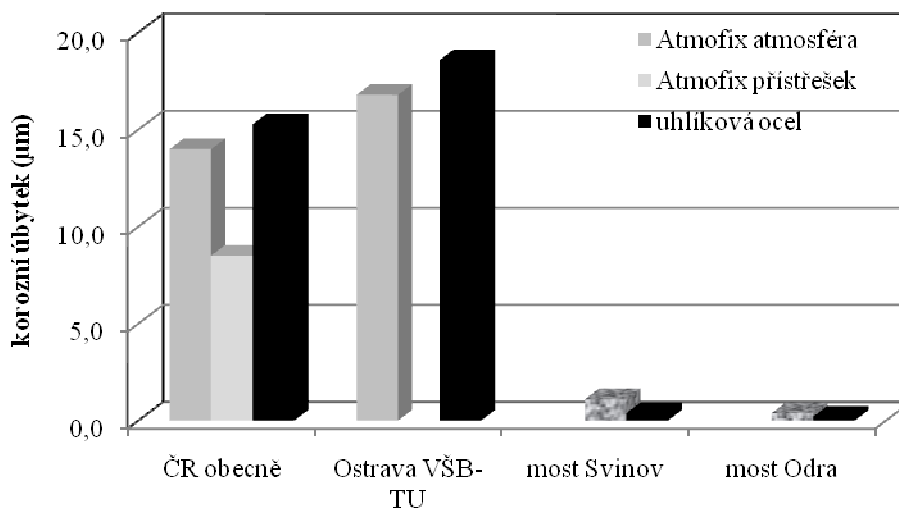
Obrázek 5 – Porovnání ročních korozních úbytků patinující a uhlíkové oceli na volné atmosféře, pod přístřešky a v komorách mostů Svinov a Odra

Nižší relativní vlhkost vedla k nízké korozní agresivitě vnitřních prostor komor a nízkým korozním úbytkům exponovaných kovů (Obrázek 5). Korozní agresivita vnitřních prostředí obou mostů je na stupni C1 dle ČSN ISO 9223 a na stupni IC2 pro most D 47 přes Odru a na stupni IC3 pro most Svinov dle ČSN ISO 11844-1. Na základě stanovení korozní agresivity lze predikovat korozní rychlost oceli se zvýšenou odolností ke korozi Atmosfix ve vnitřních prostředích komorových mostů dle ČSN ISO

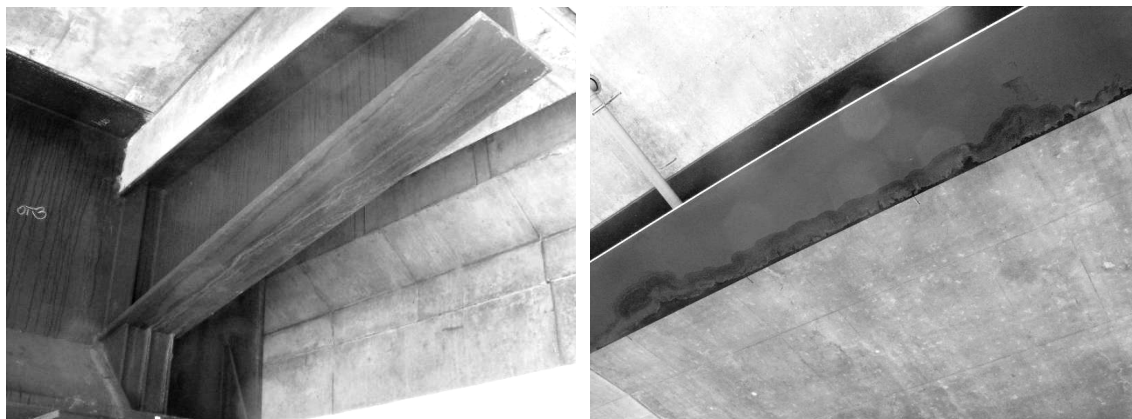
Obrázek 6 – Nepříznivý vývoj patiny na konstrukcích po 2 letech expozice

Hodnocení dlouhodobě exponovaných mostů potvrdilo, že na tvorbu ochranné patiny má zásadní vliv zatékání z mostovek nebo odvodňovacích systémů [6, 7]. Při prohlídkách mostů byly zjištěny nefunkční, zanesené nebo prokorodované odtokové potrubí a žlaby. Vliv nevhodného konstrukčního řešení nebo poškození dodatečných prvků se velmi rychle projeví na vzhledu patiny – především na její makroskopické struktuře (objemnější, méně přilnavá vrstva) – Obrázek 6.
