# VYUŽITÍ OCELI ATMOFIX V ARCHITEKTUŘE A STAVEBNICTVÍ VE VZTAHU KE KOROZNÍM PROJEVŮM

**Dagmar Knotková, Kateřina Kreislová, Lubomír Rozlívka\***

**SVUOM s.r.o., Praha, [www.svuom.cz](http://www.svuom.cz)**

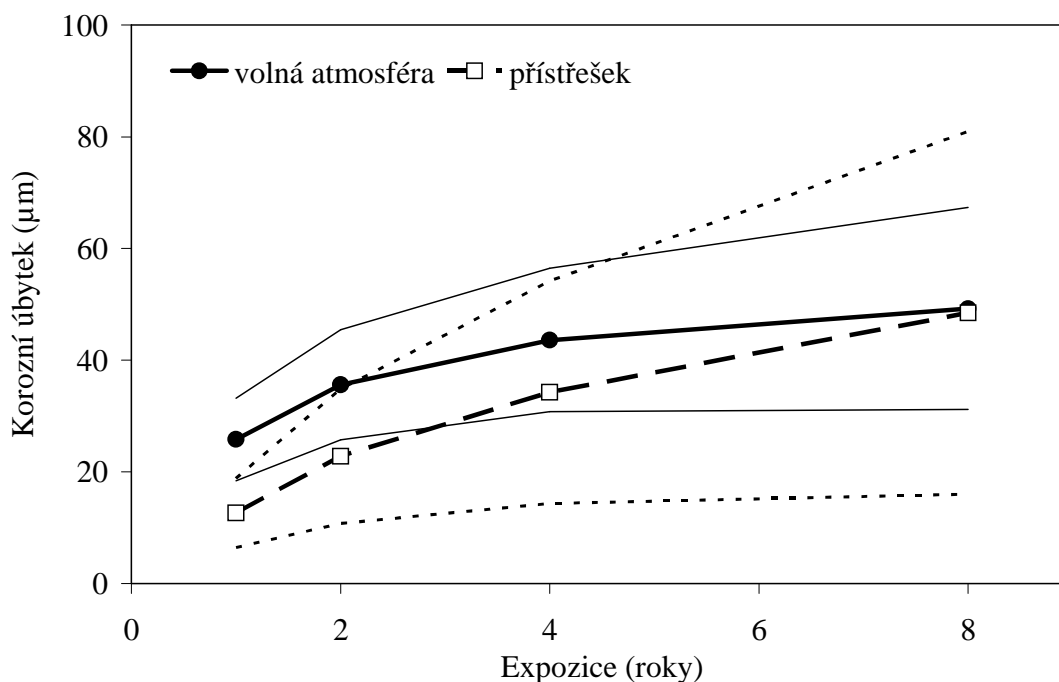
Obrázek 2: Průměrné hodnoty a standardní odchylky korozních úbytků patinující oceli Atmofix 52A exponované po dobu 1, 2, 4 a 8 let na volné atmosféře a pod přístřeškem na 39 stanicích

jak je uvádí ČSN ISO 9224 byly odvozeny pro velký rozsah atmosférických prostředí s přihlédnutím ke koroznímu chování různých typů nízkoaloyovaných patinujících ocelí světové produkce. V národních podmínkách byla realizována řada dlouhodobých zkušebních programů v různých typech atmosfér [2], SVÚOM se podílel i na osmiletém zkušebním programu v celoevropském měřítku, kde bylo chování oceli Atmofix 52A ověřeno v rozsáhlém regionálním smyslu na 39 zkušebních stanicích. Byly stanoveny korozní rychlosti v relativně teplých a suchých podmínkách (Toledo), v průmyslové atmosféře s přímořským vlivem (Borregaard) i ve velmi vlhkém příměstském prostředí (Lincoln). Tyto zkoušky probíhaly již za snižujících s úrovní znečištění SO<sub>2</sub>. Na grafu (Obr. 2) jsou souhrnně uvedeny výsledky těchto zkoušek, vycházející z jejich statistického zpracování [3].

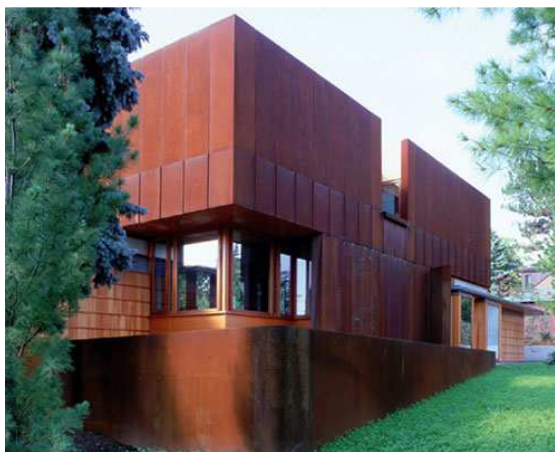
Ontario, Kanada

Obrázek 3 – Rodinné domy z patinujících ocelí

Nejnovější realizace se zaměřují zejména na unikátní rozsáhlé objekty v přírodním prostředí, jako je muzeum přírodních věd v Matsunoyama v Japonsku (2003), archeologické muzeum v Kalkriese, Německo (2002) a španělsko-portugalské kulturní centrum v Zamoře. V USA, Japonsku a Kanadě byly realizovány unikátní rodinné domy. Je využito estetického působení rzi pokrytých ploch s okolní zelení či s barvou písku v pouštní oblasti. Rodinný dům v Humpolci preferuje jednoduchý tvar a lze jen očekávat, jak budou po letech působit rozsáhlé rovné ocelové povrchy (Obrázek 3).

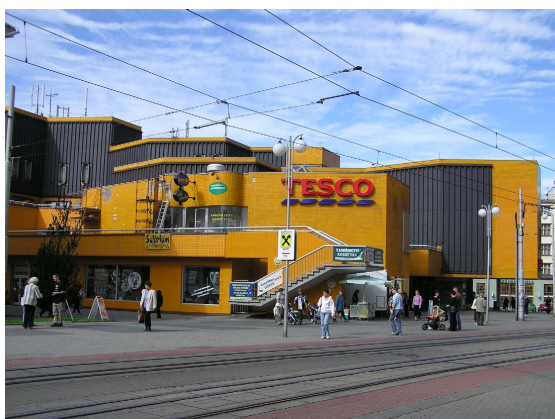
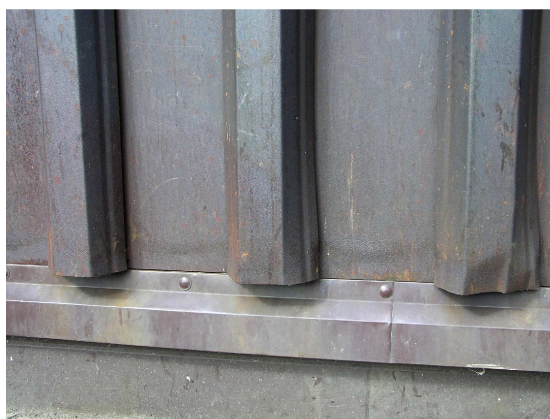
Obrázek 4 – Objekt Obchodního domu v Liberci a detail zakončení opláštění

V roce 2004 bylo tedy hodnoceno nové obložení zhotovené z oceli Atmofix po 20 letech expozice (Obrázek 4). Zásadní změna upevnění panelů obložení se ukázala jako účinná. K dostatečnému provětrávání vnitřních ploch přispěla i změna spodního profilu panelů. Na pleších je vrstva ochranné rzi - patiny. Je patrný vliv orientace ploch ke světovým stranám, tmavě fialová patina vznikla pouze na jižních plochách budovy. Na některých severních nebo částečně zakrytých polohách je patina hnědá a hrubě zrnitá. Zadní strana obkladových plechů nebyla hodnocena, ale je zřejmé, že provětrávání je dostatečné - nikde nebyla zjištěna uvolněná rez.

Budova není vhodně udržována - obkladové dlaždice a hliníkové rámy oken jsou silně znečištěné rží a dalšími nečistotami. Jako zcela nevhodné je použití patinující oceli na parapety a okapy nad dveřmi a okny. Kumulace nečistot a dlouhodobé ovlhčení způsobují úplné prokorodování těchto prvků [5, 6].
